Untersuchungen zur Schwingfestigkeit von Längsspannstößen aus HP-Profilen

Institut für Schiffbau der Universität Hamburg

IfS - Bericht 462

Hamburg, Oktober 1985

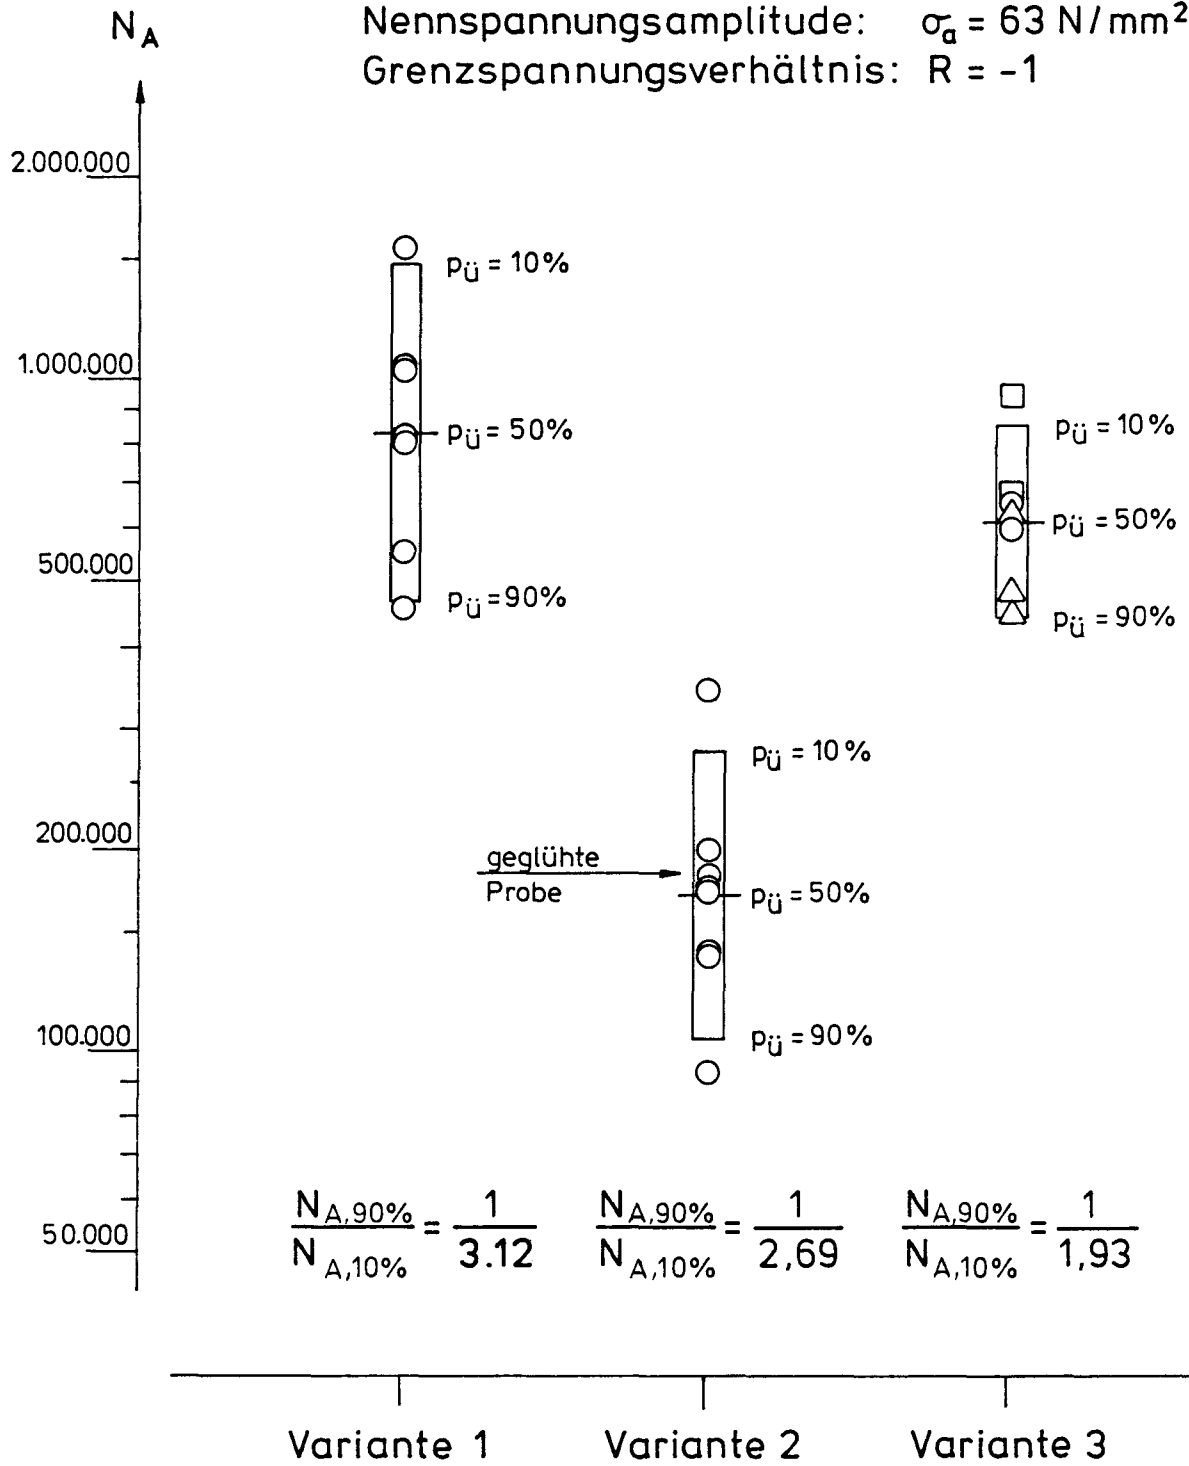
Bild 4 : Anrißlebensdauer N_A der drei Varianten des Profilstoßes

Die aus einer statistischen Auswertung der Serien unter Annahme einer Lognormalverteilung ermittelten Lebensdauern N_{A10} , N_{A50} und N_{A90} für 10% -, 50% - und 90% - Überlebenswahrscheinlichkeit $p_{\bar{0}}$ sind ebenfalls in der Tabelle 2 angegeben. Die graphische Auftragung in Bild 4 zeigt die deutliche Unterlegenheit der Variante 2 mit geschwächtem Wulst. Bei der Variante 3 fällt der im Vergleich zur Variante 1 kleinere Mittelwert und die geringere Streuung auf. Der Grund dafür dürfte in der dreifachen Anzahl etwa gleichwertiger potentieller Anrißstellen liegen. Man kann diesen Effekt allgemein an der Verteilung der Lebensdauer von mehreren, in Reihe geschalteten Elementen im Vergleich zu einem einzelnen Element nachweisen. Die untere Grenze des Streubands liegt bei den Varianten 1 und 3 etwa in vergleichbarer Höhe.

Nennspannungsamplitude: $\sigma_a = 63 \text{ N/mm}^2$
 Grenzspannungsverhältnis: $R = -1$

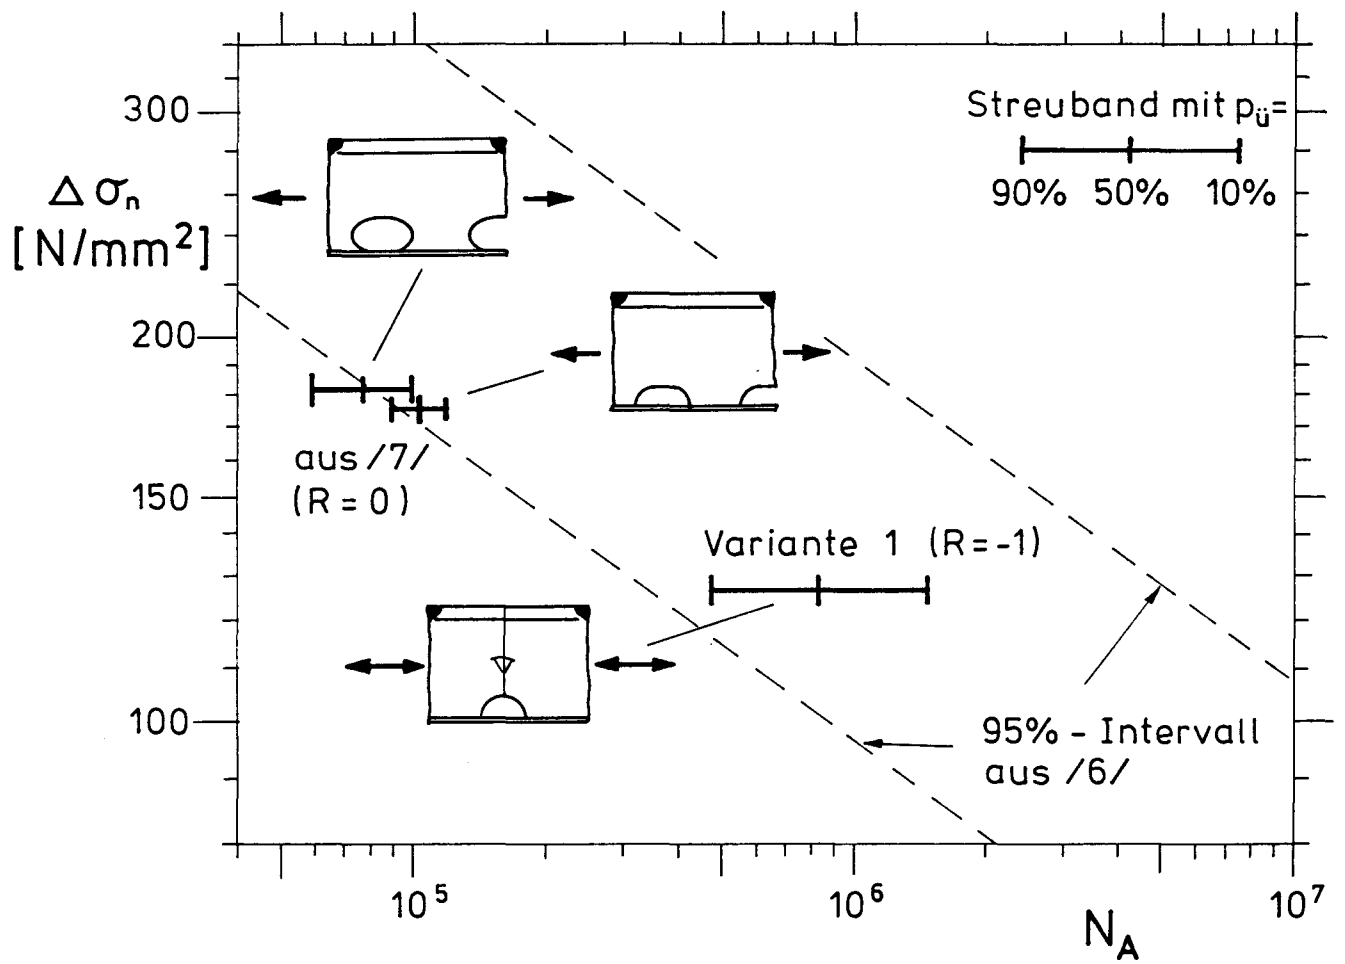
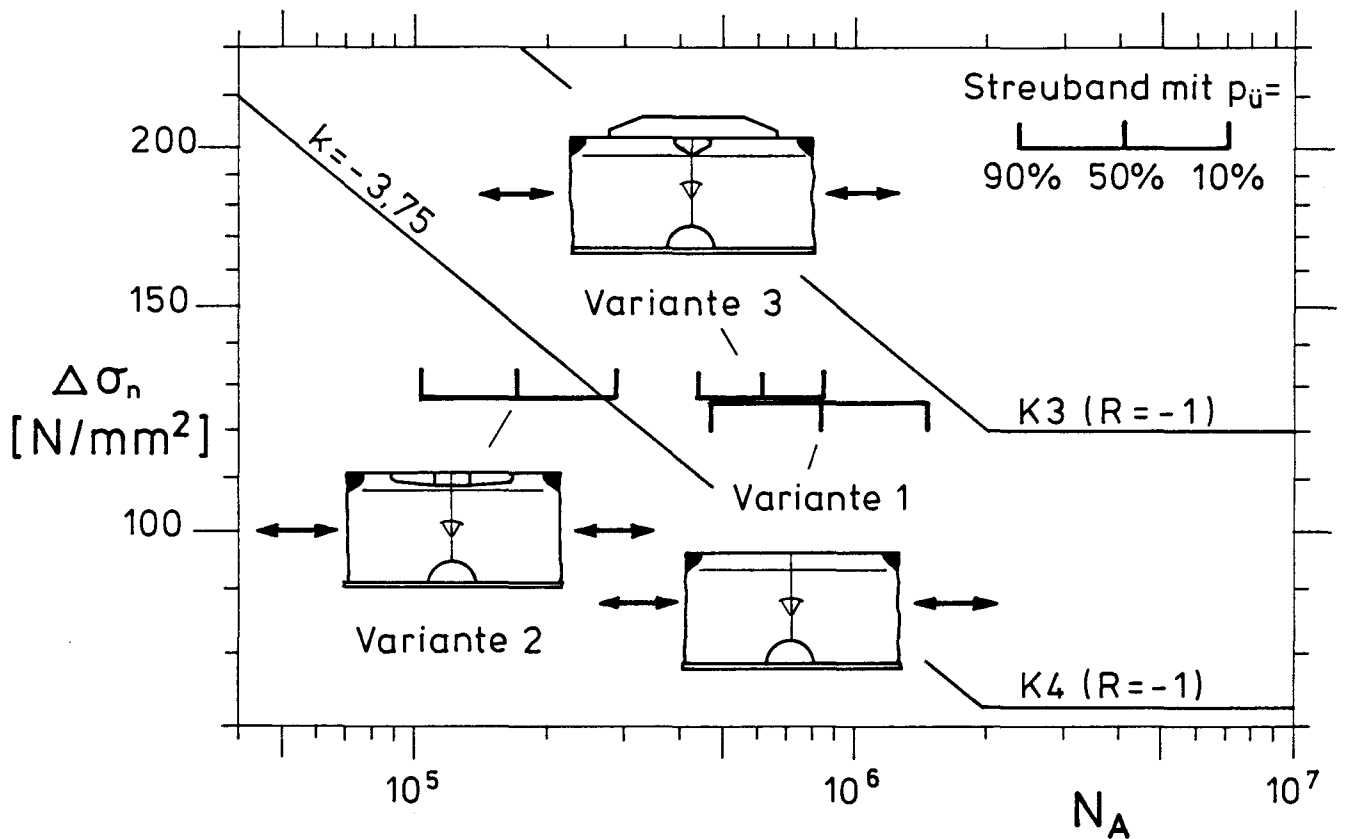
Bild 5 : Anrißlebensdauer N_A im Vergleich mit ähnlichen Bauformen (oben) und mit den Kerbfällen K3 und K4 nach DIN 15018

Für eine mögliche Eingruppierung der Varianten 1 bis 3 in die Kerbfälle K0 bis K4 der DIN 15018 bzw. der Schiffbauvorschrift / 8 / sind in Bild 5 unten die Streubänder aus den Versuchen in ein Wöhlerdiagramm mit den Grenzlinien für die Kerbfälle K3 und K4 eingezeichnet. Die Grenzlinien sind aus den zulässigen Nennspannungen unter Berücksichtigung eines Sicherheitsfaktors $\nu = 4/3$ ermittelt worden und entsprechen nach DIN 15018 einer Überlebenswahrscheinlichkeit $p_{\bar{0}} = 90\%$.

Danach liegen die Varianten 1 und 3 zwischen den Kerbfällen K3 und K4. Der entsprechende Fall in der DIN 15018 mit der Ordnungsnummer 346 (durchlaufendes Teil, an das Längssteifen mit unterbrochener Doppelkehlnaht oder mit Ausschnittschweißung in Doppelkehlnaht Normalgüte

Die Variante 2 ist nach Bild 5 unten schlechter als der Kerbfall K4 und somit für Schifflängsverbände wenig geeignet.

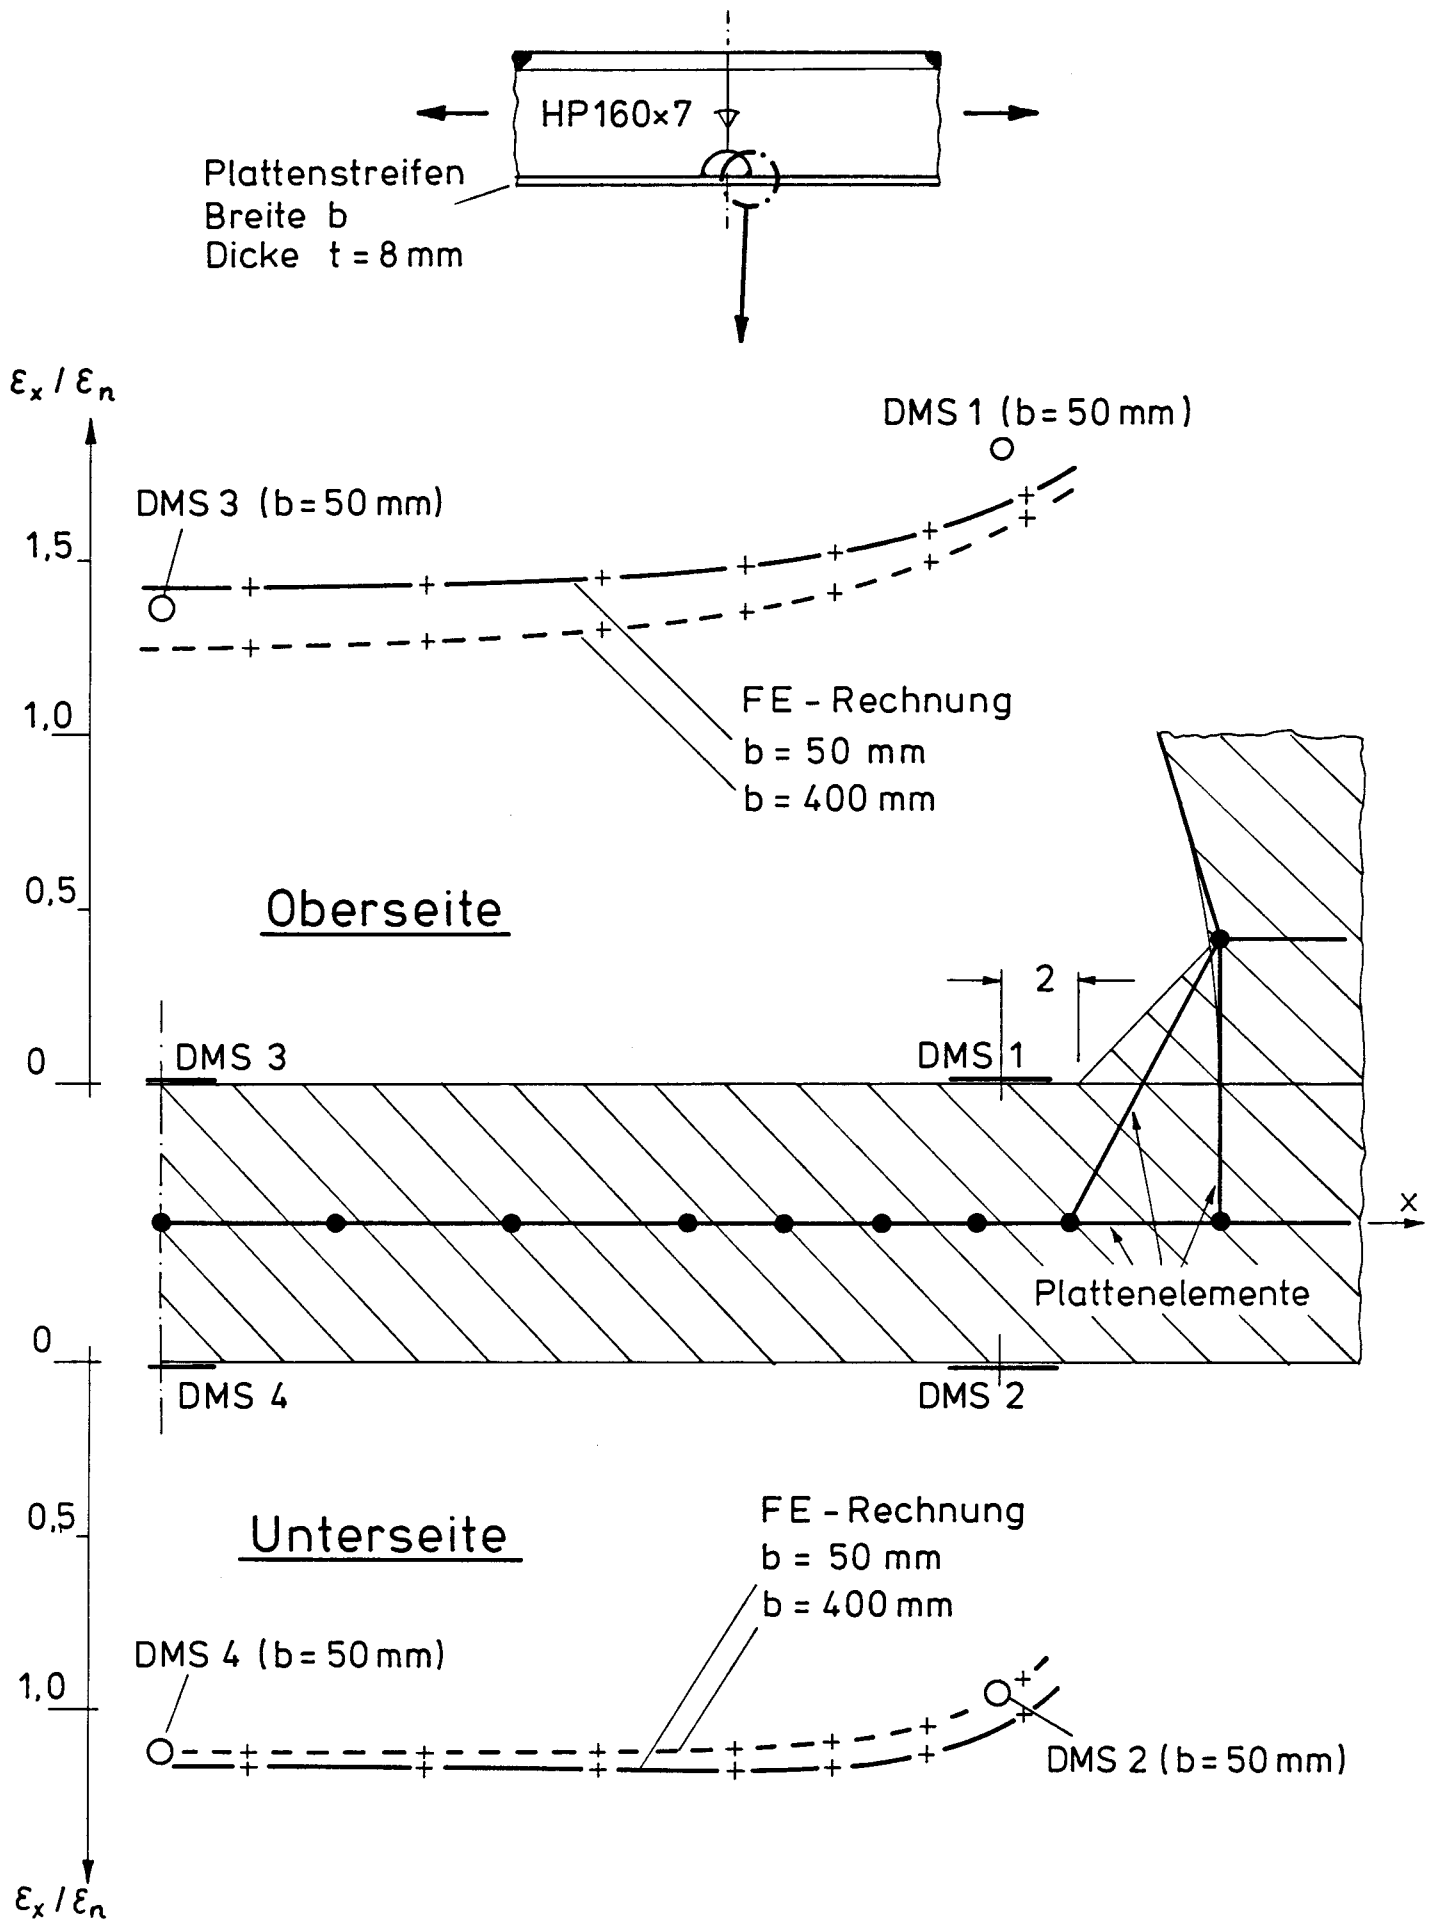
Bild 7 : Dehnungsverlauf in der Platte unter dem Abschweißblock

In Bild 7 ist der Verlauf der Längsdehnung ϵ_x an der Plattenober- und -unterseite in einem Schnitt auf Stegmitte dargestellt. Bezogen sind die Werte auf die Nenndehnung ϵ_n im ungeschwächten Querschnitt vor dem Stoß. Auf der Symmetrielinie (Bild 7 links) ist ein deutlicher Unterschied zwischen den Ergebnissen bei einem breiten und schmalen Plattenstreifen zu erkennen. Zum Nahtübergang hin (Bild 7 rechts) reduziert sich die Differenz auf ca. 3 %. Die Spannungserhöhung durch die gewählte Plattenstreifenbreite ist danach vernachlässigbar klein.

Die an dem Dehnungsmeßstreifen kurz vor der Naht im Versuch ermittelte Dehnungsamplitude beträgt $\epsilon_a = 0,55 \%$ und ist etwa 1,8-mal so hoch wie die Nenndehnung. Rechnerisch ergibt sich ein ähnlich hoher Wert unmittelbar an der Kerbe. Extrapoliert man die zugehörige mittlere Lebensdauer aus den Versuchen ($N_{A50} = 828.860$ LW) mit einem Neigungsexponenten $k = -3,75$ auf den Beginn der Dauerfestigkeit $N_D = 2 \cdot 10^6$, dann erhält man eine dauerfest ertragbare, mittlere Dehnungsamplitude von

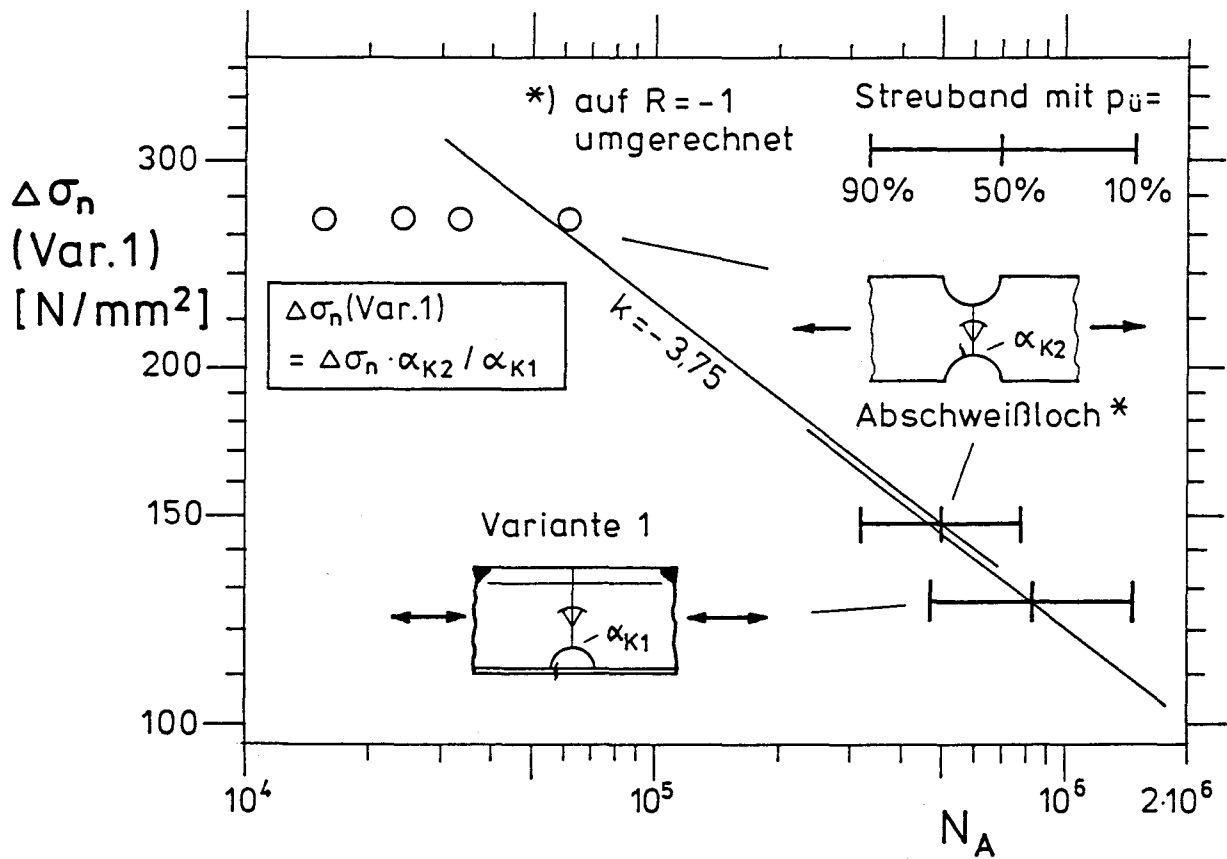
Bild 10 : Ergebnisse der Schwingfestigkeitsversuche zum Abschweißloch (oben) und Vergleich mit der Variante 1 (unten)

Die ermittelten Anrißlebensdauern N_A sind in Bild 10 oben in Abhängigkeit von der Schwingbreite $\Delta\sigma_n$ der Nennspannung im Nettoquerschnitt aufgetragen. Für die Serie 1 ergibt sich ein recht schmales Streuband. Die Ergebnisse für die höherbelastete Serie 2, die wegen der geringen Probenzahl keiner statistischen Auswertung unterzogen wurde, liegen etwas links von der eingezeichneten mittleren Wöhlerlinie mit dem Neigungsexponenten $k = -3,75$. Der Grund dafür wird darin gesehen, daß in der Serie 2 diejenigen Proben mit höherer Anrißlebensdauer der Brennschnittkante fehlen, weil sie an dem gefrästen Ausschnitt angerissen sind.

Im Bild 10 unten ist die Anrißlebensdauer des Abschweißloches mit derjenigen der Variante 1 verglichen. Dabei wurde die Nennspannung für das Abschweißloch mit Hilfe der Kerbfaktoren α_K auf die Verhältnisse im Profilstoß der Variante 1 umgerechnet, wodurch die gleiche örtliche Spannung am Scheitelpunkt des Abschweißloches angenommen wird.

Der Vergleich in Bild 10 unten zeigt eine nur geringfügig höhere Schwingfestigkeit des Abschweißloches gegenüber dem Nahtübergang zur Platte in der Variante 1. Nach den Versuchen zur Variante 1 wurde ein größerer Unterschied erwartet. Offenbar haben günstige Eigenspannungen in den Proben zur Variante 1 einen frühen Anriß am Abschweißloch verhindert.
