Versuche zur Querkrafttragfähigkeit von Stahlbetonbalken in Bereichen plastischer Gelenke

-Versuchsbericht-

Institut für Massivbau

November-Dezember 2015

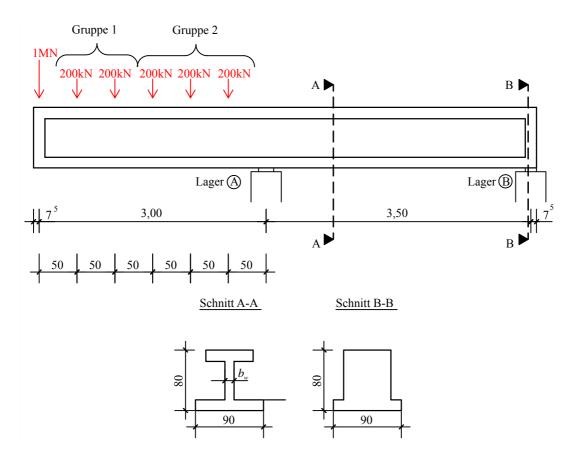
Der Versuchsaufbau mit den maximal möglichen Prüflasten sowie der Regelquerschnitt und der Querschnitt im Endbereich der Balken sind in Bild 1-1 dargestellt. Die genauen Maße des Querschnittes können dem Aufmaß in Kap. 2.2 entnommen werden. Aus steuerungstechnischen Gründen wurden die kleinen Pressen (2x100kN) zu zwei hydraulischen Gruppen zusammengefasst (Gruppe 1 und Gruppe 2).

Bild 1-1 Darstellung des Versuchsaufbaus mit maximal möglichen Prüflasten

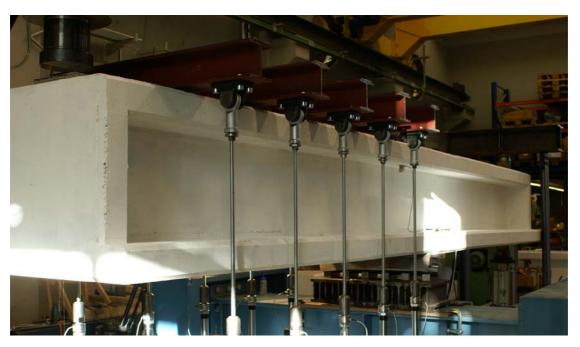
Die folgenden Darstellungen zeigen Fotografieren des Versuchsstandes (Bild 1-2), das Lager A (Bild 1-3) und das Lager B (Bild 1-4). Das Lager B ist so konstruiert, dass mittels eines 1MN-Zylinders eine Vorspannung auf die Lagerkonstruktionen aufgebracht werden kann. Die Zugstangen werden somit vor dem Versuchsbeginn vorgedehnt. Dies reduziert deren Verformung während des Versuches.

Bild 1-2: Versuchsstand

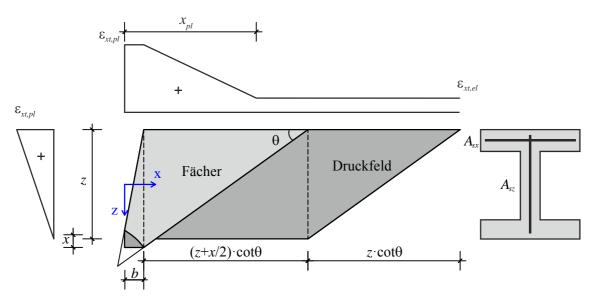
Bild 1-5: Dehnungsverteilung und Bezeichnungen entsprechend dem S-Wert-Modell

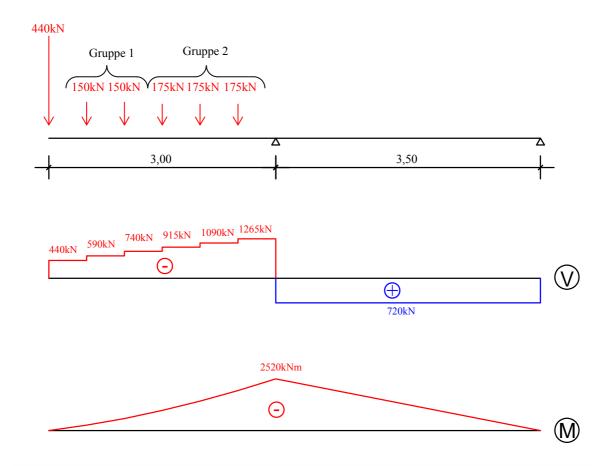
Bild 2-1 BI: Lastbild und Schnittgrößen für den Bruchzustand gemäß des S-Wert-Modells

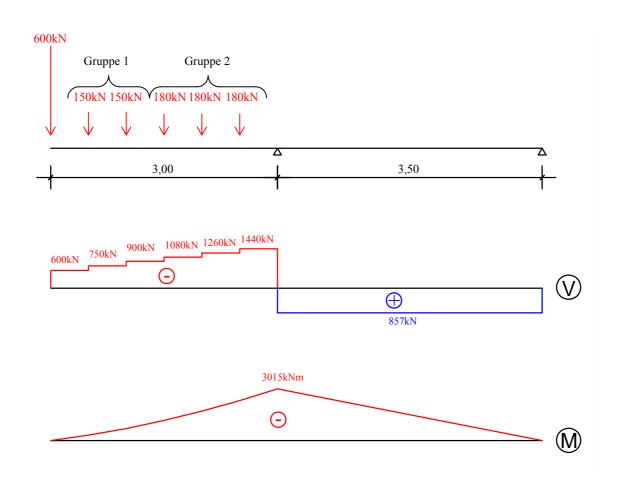
Bild 2-2 BII: Lastbild und Schnittgrößen für den Bruchzustand gemäß des S-Wert-Modells

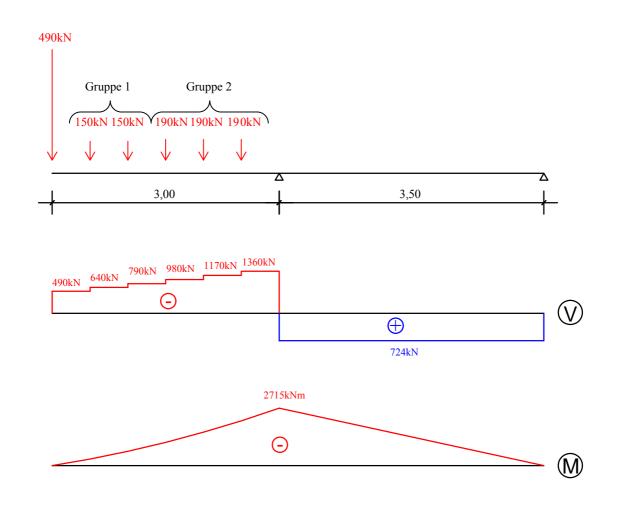
Bild 2-3 BIII: Lastbild und Schnittgrößen für den Bruchzustand gemäß des S-Wert-Modells

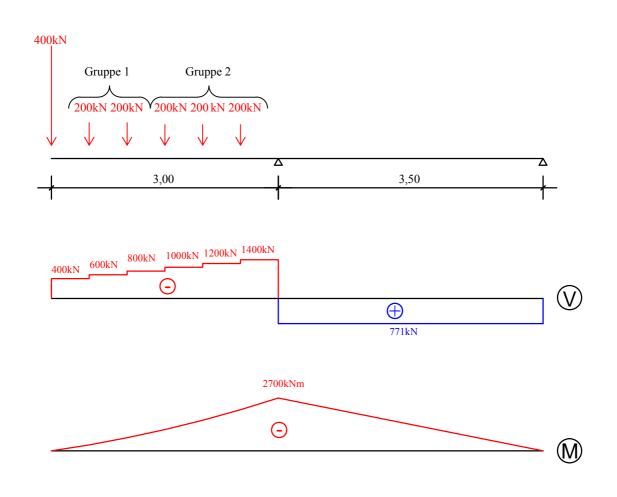
Bild 2-4 BIV: Lastbild und Schnittgrößen für den Bruchzustand gemäß des S-Wert-Modells

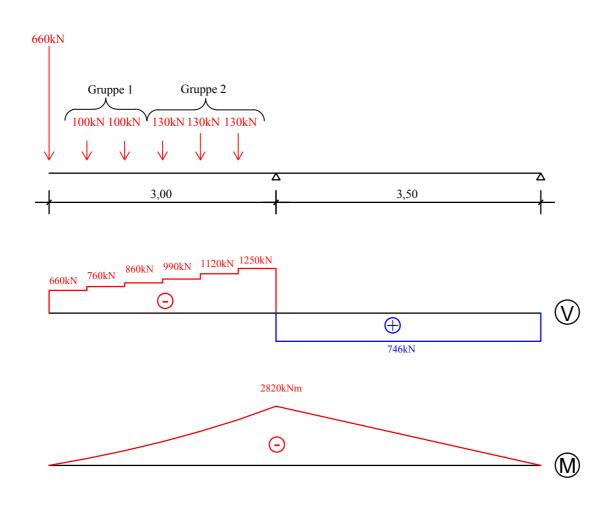
Bild 2-5 BV: Lastbild und Schnittgrößen für den Bruchzustand gemäß des S-Wert-Modells

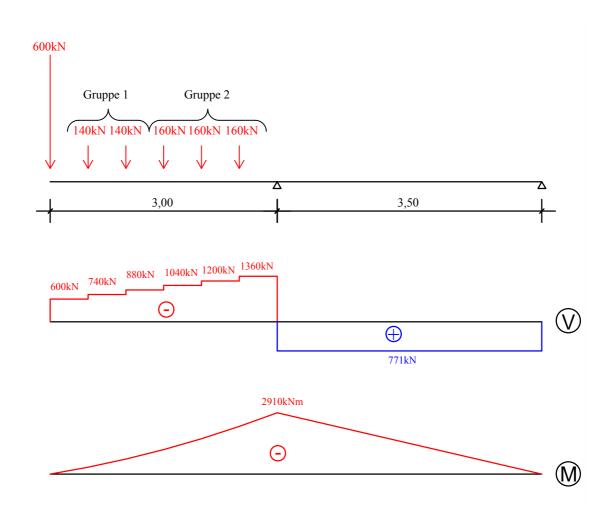
Bild 2-6 BVI: Lastbild und Schnittgrößen für den Bruchzustand gemäß des S-Wert-Modells

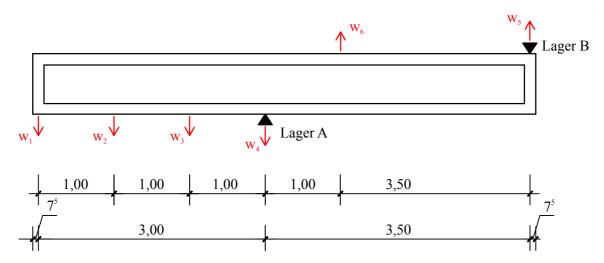
Zur Bestimmung der Durchbiegung des Versuchskörpers wurden induktive Wegaufnehmer eingesetzt. Zum einen wurden die Verformungen des Kragarms in den Drittelspunkten gemessen, zum anderen wurde die Auflagerverformung bestimmt. Die Erfassung der Auflagerverformung ist für die anschließende numerische Berechnung der Versuchskörpers von Bedeutung. Durch die Bestimmung der Starrkörperverschiebung, können in der numerischen Nahrechnung starre Auflagerbedingungen verwendet werden. Des Weiteren wurde ein zusätzlicher Wegaufnehmer innerhalb des Feldes in einem Abstand von 1m vom Lager A eingebaut. Die Lage der Wegaufnehmer ist in Bild 3-1dargestellt.

Bild 3-1 Lage der induktiven Wegaufnehmer

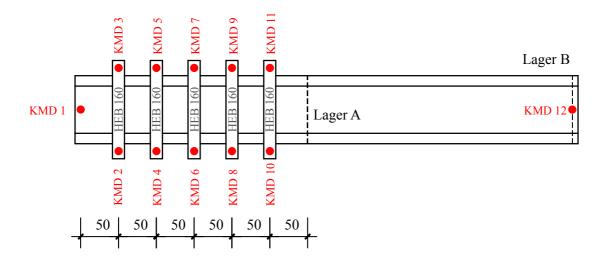
Zur Bestimmung der Kräfte wurden Kraftmessdosen verwendet. Die Positionen und die Bezeichnungen der Kraftmessdosen sind in Bild 3-2 dargestellt. Die Kraftmessdose 1 hat einen Messbereich bis 1000kN und wurde von der Fa. Schenk hergestellt, die Kraftmessdosen 2-11 haben einen Messbereich bis 100kN und wurden von der Fa. Lorenz Messtechnik GmbH hergestellt und die Kraftmessdose 12 hat einen Messbereich bis 2000kN und wurde von HBM hergestellt.

Bild 3-2 Lage der Kraftmessdosen

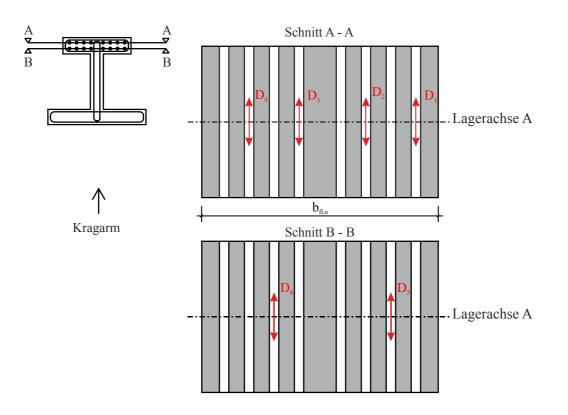
Die Längsdehnung der Bewehrung wurde während eines Versuches kontinuierlich aufgezeichnet. Die Lage der Dehnungsaufnehmer ist in Bild 3-3 dargestellt. Aufgrund des hohen Bewehrungsgrades des Zuggurtes wurde aus Platzgründen nur die Dehnung von jedem zweiten Stab gemessen; es wird folgich von einer Dehnungssymmetrie entlang der Längsachse ausgegangen. In der zweiten Lage (Schnitt B-B) war es aufgrund der Platzverhältnisse nicht möglich, vier Dehnungsaufnehmer einzubauen. Aus diesen Gründen gibt es im Schnitt B-B lediglich zwei Dehnungsaufnehmer (D5 und D6). Die Basismesslänge der Dehnungsaufnehmer beträgt 97mm.

Bild 3-3: Lage der DD1-Dehnungsaufnehmer

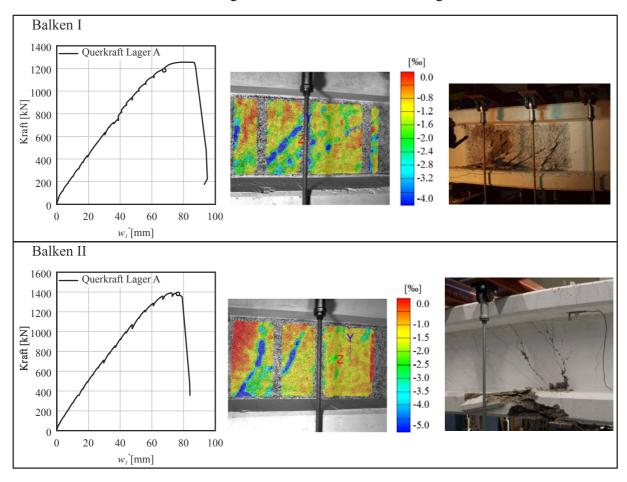
Im Folgenden werden die Ergebnisse der Versuche dargestellt. Die gemessenen Kräfte und Dehnungen werden über die Kragarmverformung w_I^* aufgetragen. Bei der Größe w_I^* handelt es sich um die gemessene Kragarmverformung w_I abzgl. des Anteils welcher aus der Starrkörperverdrehung und – verschiebung folgt. Vorab werden die Versagensmodi der einzelnen Versuchskörper in Bild 4-1 und Bild 4-2 einander gegenübergestellt. Die Darstellung der minimalen Hauptdehnung wurde zu der Belastung gemessen, die in dem Last-Verformungsdiagramm durch den kleinen Kreis markiert ist. Zusätzlich sind Fotos von dem Versagensbereich nach dem Versuch dargestellt.

Bild 4-1: Gegenüberstellung der Versagensmodi: Kraft-Verformungsdiagramm (links), minimale Hauptdehnung kurz vor Bruch (mitte), Foto des Versagensbereiches nach dem Bruch des Versuchskörpers (rechts)

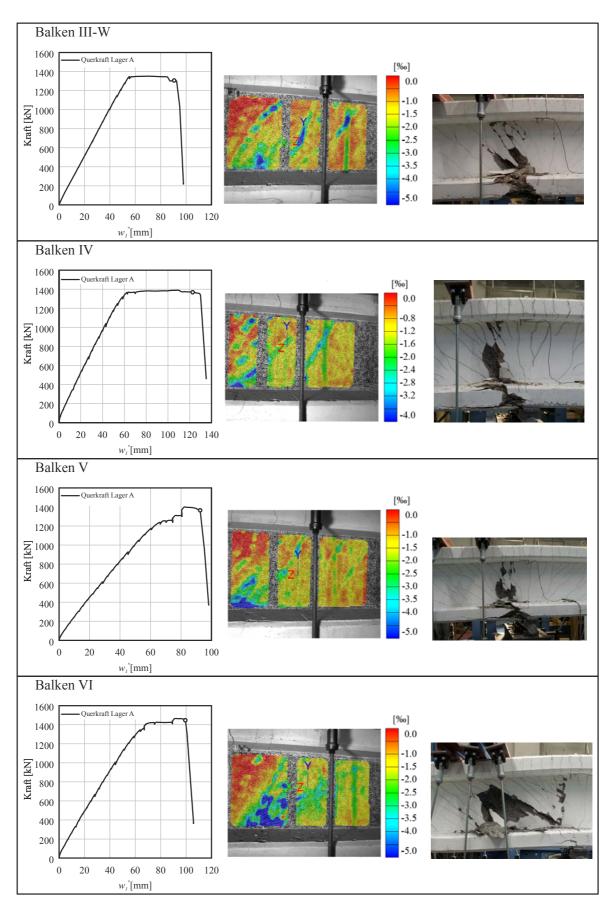
Bild 4-2 Gegenüberstellung der Versagensmodi: Kraft-Verformungsdiagramm (links), minimale Hauptdehnung kurz vor Bruch (mitte), Foto des Versagensbereiches nach dem Bruch des Versuchskörpers (rechts)

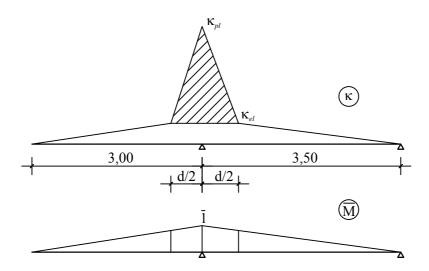
Bild 4-3: Vereinfachte Krümmungsannahme für den Nachweis der plastischen Rotation

Die erforderliche plastische Rotation θ_{erf} ergibt sich aus der Integration des schraffierten Bereiches. Die maximale Krümmung über dem Lager A κ_{pl} ist aus der Druckzonenhöhe und der ermittelten mittleren Dehnung $\epsilon_{A,x,TC,m}$ bestimmbar. Der Dehnungsmessung der Längsbewehrung lag eine Basislänge von 97mm zu Grunde. Da der Rissabstand i.d.R. von 97mm abweicht wurde die tatsächliche mittlere Dehnung $\epsilon_{A,x,TC,m}$ mit Hilfe des Zuggurtmodells ermittelt. Die zulässige plastische Rotation ist nach Sigrist (2005) mit Gl.(1.1) für das Stahlversagen und Gl. (1.2) für das für das Betonversagen bestimmbar.

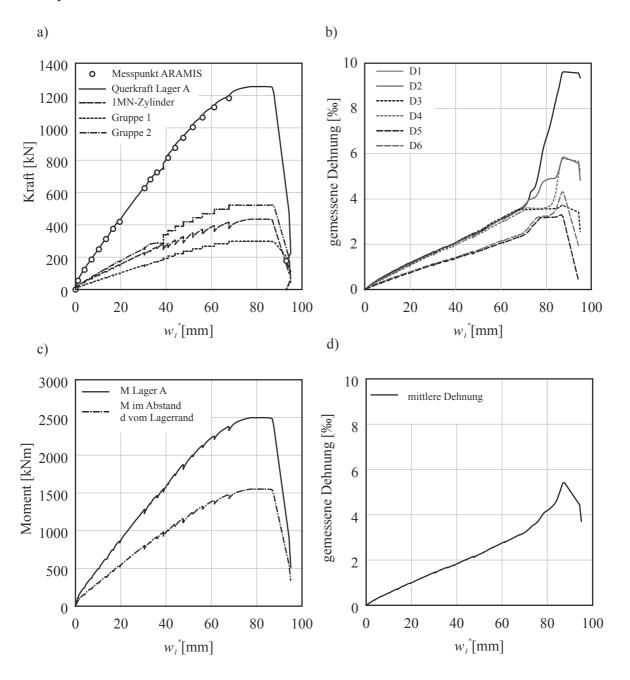
Bild 4-5 BI: a) Gemessene Kräfte und die ermittelte Querkraft am Lager A; b) gemessene Dehnungen im Zuggurt; c) Biegemoment bei Lager A und Biegemoment im Abstand d vom Auflagerrand; d) gemittelte Dehnung im Zuggurt

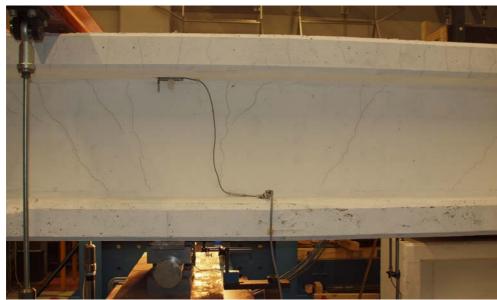
Biegerisse <0,1mm;

Querkraftrisse

Querkraftrisse ≤0,2mm

Bild 4-6 BI: Rissbild im Bereich des Lagers A bei 25% der erwarteten Last (Laststufe 5)

Im Anschluss an den Vorspannvorgang wurde der Träger belastet. Die ermittelte Belastung wurde in Teilschritten von je 1/20 aufgebracht. Nach der Laststufe 5, welche einer Belastung von ca. 25% der planmäßigen Last entspricht, wurde das Rissbild nachgezeichnet und fotografiert (s. Bild 4-6)

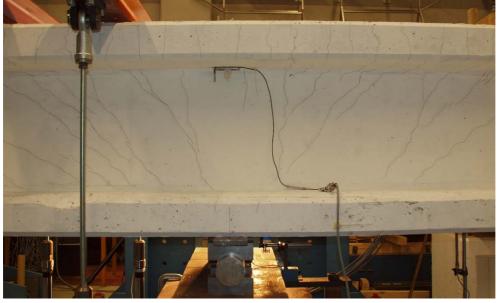
Bild 4-7 BI: Rissbild im Bereich des Lagers A bei 50% der erwarteten Last (Laststufe 8)

Nach Aufbringen der Laststufe 7 lag ein Regelungsproblem vor, weshalb der Belastungsvorgang nicht unterbrochen wurde. Die Belastung ist ca. bis zu ca. 50% der erwarteten Last gesteigert (1MN-Zyinder = 219,1kN). Auf diesem Belastungsniveau wurde wieder das Rissbild nachgezeichnet und fotografiert (s. Bild 4-7). Auch die Rissweiten wurden mit Hilfe des Rissmaßstabes bestimmt.

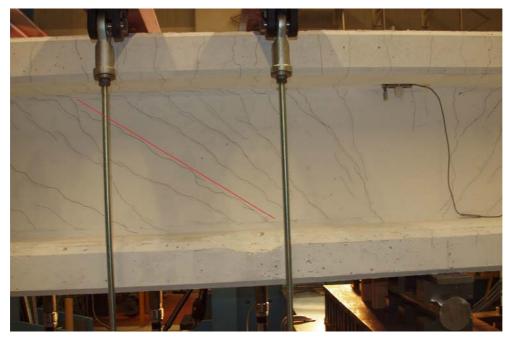
Biegerisse ≤0,25mm; Querkraftrisse ≤0,4mm Hauptquerkraftriss (rot) 0,75mm

Bild 4-8 BI: Rissbild im Bereich des Lagers A bei 75% der erwarteten Last (Laststufe 13)

Nach Aufbringen der Laststufe 13 wurde das Rissbild nachgezeichnet und fotografiert. Es erfolgte die Bestimmung der Rissweiten (s. Bild 4-8).

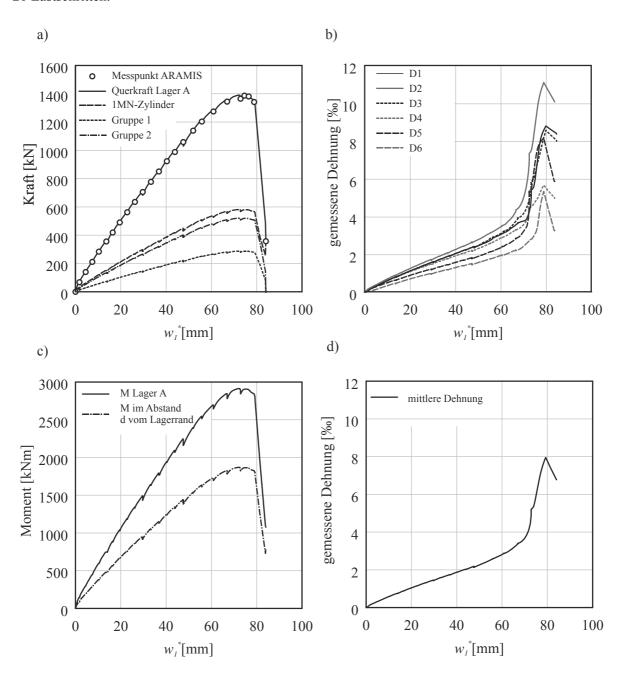
Bild 4-13 BII: a) Gemessene Kräfte und die ermittelte Querkraft am Lager A; b) gemessene Dehnungen im Zuggurt; c) Biegemoment bei Lager A und Biegemoment im Abstand d vom Auflagerrand; d) gemittelte Dehnung im Zuggurt

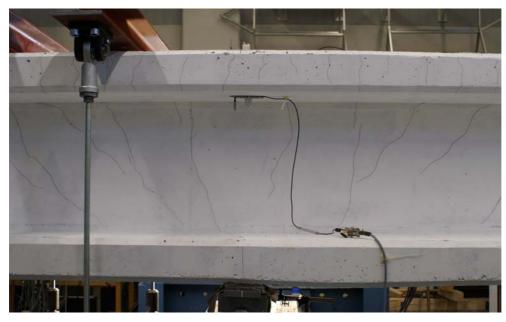
Biegerisse ≤0,1mm;

Querkraftrisse ≤0,15mm

Bild 4-14 BII: Rissbild im Bereich des Lagers A bei 25% der erwarteten Last (Laststufe 5)

Nach Aufbringen der Laststufen 5, 10 und 15, welche 25%, 50% und 75% der planmäßigen Last entsprechen, wurde das Rissbild nachgezeichnet und fotografiert (s. Bild 4-14, Bild 4-15 und Bild 4-16). Ebenfalls wurden die Rissweiten mit Hilfe eines Rissmaßstabes bestimmt.

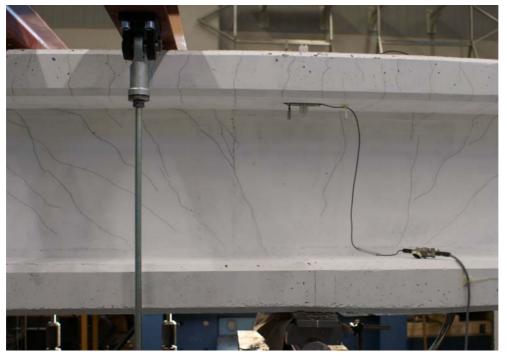
Biegerisse ≤0,2mm;

Querkraftrisse ≤0,3mm

Bild 4-15 BII: Rissbild im Bereich des Lagers A bei 50% der erwarteten Last (Laststufe 10)

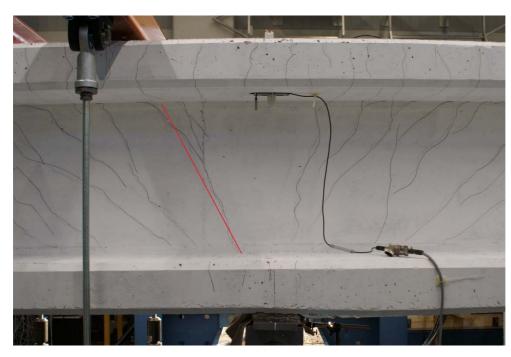
Querkraftrisse ≤0,4mm

Hauptquerkraftriss (rot)

Bild 4-16 BII: Rissbild im Bereich des Lagers A bei 75% der erwarteten Last (Laststufe 15)

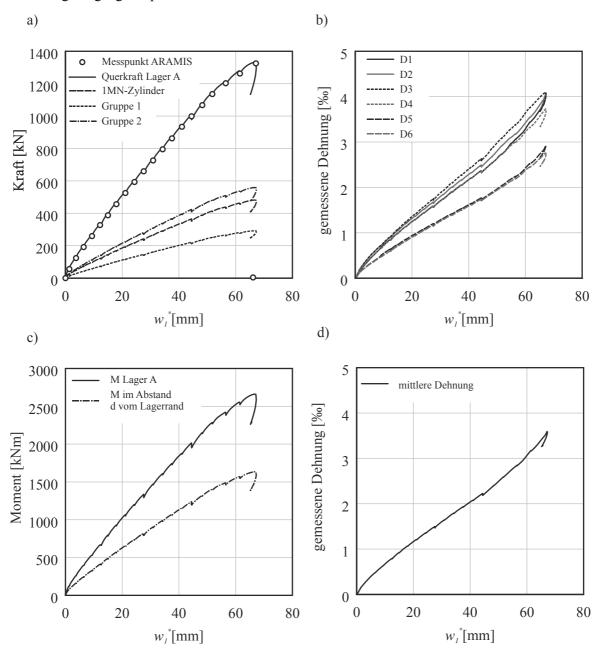
Bild 4-21 BIII: a) Gemessene Kräfte und die ermittelte Querkraft am Lager A; b) gemessene Dehnungen im Zuggurt; c) Biegemoment bei Lager A und Biegemoment im Abstand d vom Auflagerrand; d) gemittelte Dehnung im Zuggurt

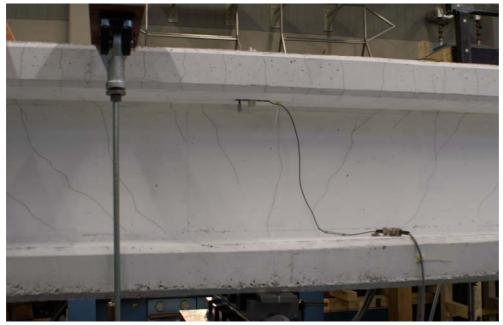
Biegerisse ≤0,15mm; Querkraftrisse ≤0,15mm

Bild 4-22 BIII: Rissbild im Bereich des Lagers A bei 25% der erwarteten Last

Nach Aufbringen von Laststufe 5, 10 und 15 wurde das Rissbild dokumentiert (Bild 4-22, Bild 4-23 und Bild 4-24). Beim Aufbringen der Laststufe 20 versagte das Auflager B (s. Bild 4-25). Als Ursache wurde das Überschreiten der Teilflächenbelastung identifiziert. Um dies bei den folgenden Versuchen zu vermeiden, wurde die Lastplatte vergrößert. Zum Ende der Versuchsserie wurde der Balken III als Balken III-W noch einmal getestet. Hierfür war ein Umbau der Rückverankerung von Lager B erforderlich.

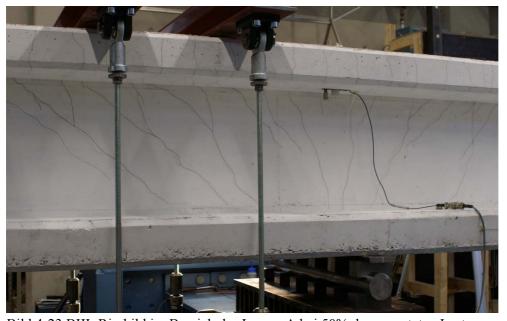
Bild 4-23 BIII: Rissbild im Bereich des Lagers A bei 50% der erwarteten Last

Biegerisse ≤0,2mm; Querkraftrisse ≤0,4mm

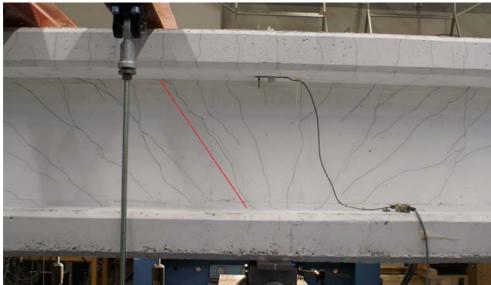
Biegerisse ≤0,35mm; Querkraftrisse ≤0,45mm

Hauptquerkraftriss(rot)

Bild 4-24 BIII: Rissbild im Bereich des Lagers A bei 75% der erwarteten Last

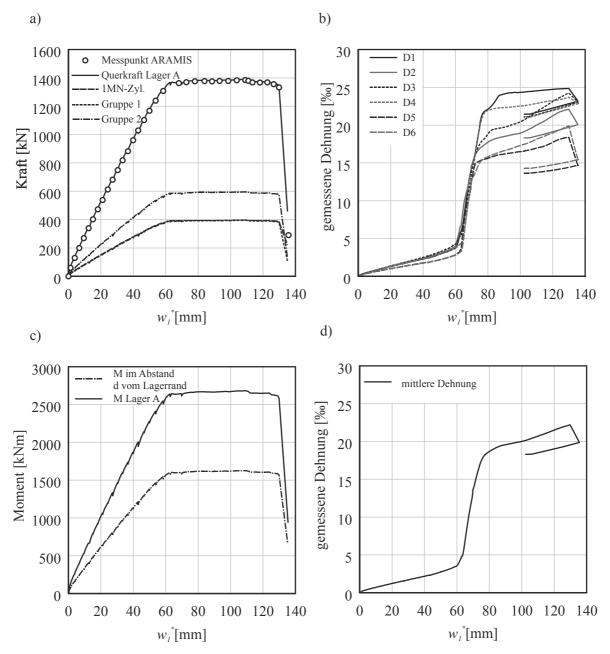
Bild 4-28 BIV: a) Gemessene Kräfte und die ermittelte Querkraft am Lager A; b) gemessene Dehnungen im Zuggurt; c) Biegemoment bei Lager A und Biegemoment im Abstand d vom Auflagerrand; d) gemittelte Dehnung im Zuggurt

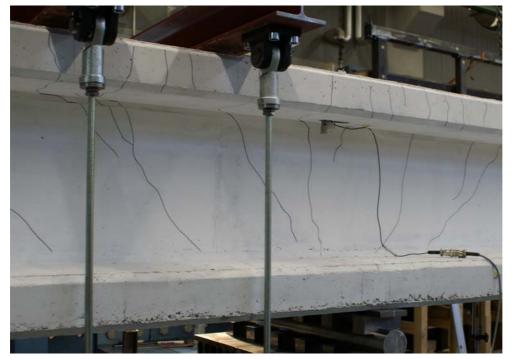
Biegerisse ≤0,2mm; Querkraftrisse ≤0,15mm

Bild 4-29 BIV: Rissbild im Bereich des Lagers A bei 25% der erwarteten Last

Es folgte der Beginn des Aufbringens der Belastung. Wieder wurde nach dem Aufbringen der Laststufen 5, 10 und 15 das Rissbild dokumentiert (Bild 4-29, Bild 4-30 und Bild 4-31). Die Längsbewehrung floss bereits beim Aufbringen der Laststufe 19. Aufgrund der Verfestigung des Betonstahls konnte diese jedoch aufgebracht werden. Während des Aufbringens der Laststufe 20 waren große plastische Dehnungen zu beobachten. Bei einer Verformung w_I^* von ca. 110mm war der Versuchskörper bereits soweit geschädigt, dass die Last aufgrund der Wegregelung abfiel. Für diesen Punkt sind die beiden Abbildungen Bild 4-34 und Bild 4-35 ausgewertet. Es war jedoch noch eine weitere Zunahme des Weges zu beobachten, bis der Versuchskörper endgültig versagte. Der Versagensbereich war im Bereich des

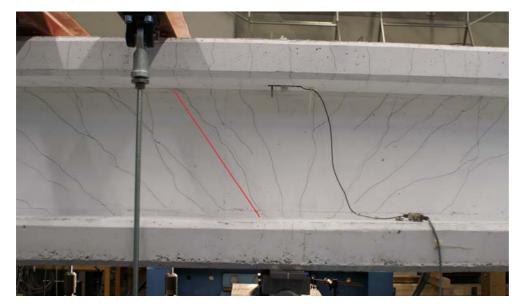
Biegerisse ≤0,3mm;

Querkraftrisse ≤0,3mm

Hauptquerkraftriss (rot)

Bild 4-31 BIV: Rissbild im Bereich des Lagers A bei 75% der erwarteten Last

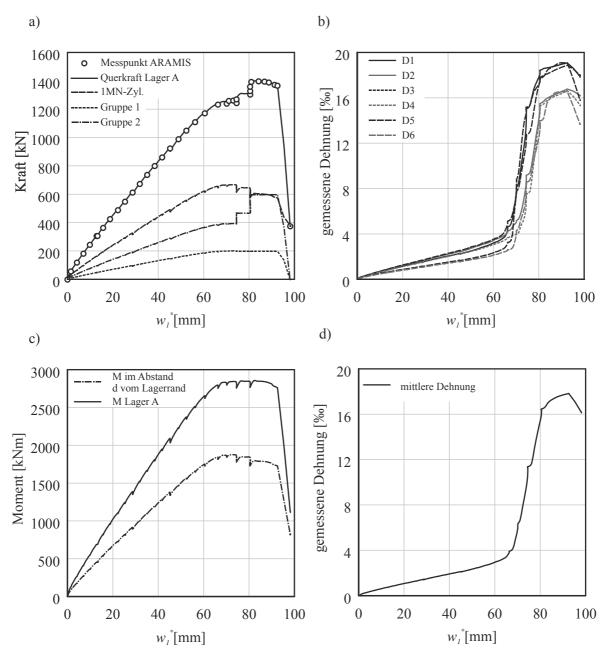
Bild 4-36 BV: a) Gemessene Kräfte und die ermittelte Querkraft am Lager A; b) gemessene Dehnungen im Zuggurt; c) Biegemoment bei Lager A und Biegemoment im Abstand d vom Auflagerrand; d) gemittelte Dehnung im Zuggurt

Start des Versuches war die Vorbelastung der 100kN-Zylinder mit ca. 0,5kN. Im Anschluss erfolgte die Vorspannung des Lagers B mit 650kN. Die Dokumentation des Rissbildes ist in Bild 4-37, Bild 4-38 und Bild 4-39 dargestellt. Nach Aufbringen der Laststufe 16 wurde die Vorspannkraft des Lagers B auf 40kN nachgelassen. Nach Erreichen der erwarteten Längsdehnung in der Laststufe 20 wurde das Vorgehen der Phase 2b aus Kap 3.2 angewendet. Somit wurde zunächst die Querkaftbelastung erhöht. Da die 1MN-Presse mittels Wegregelung gefahren wurde und der Weg zunahm, nahm die Kraft ab. Das Versagen folgte schließlich durch die Erhöhung des Weges der 1MN-Presse. Das Versagen war durch die Zerstörung des Steges und hieraus folgender Zerstörung der Druckzone gekennzeichnet (Bild 4-40 und Bild 4-41).

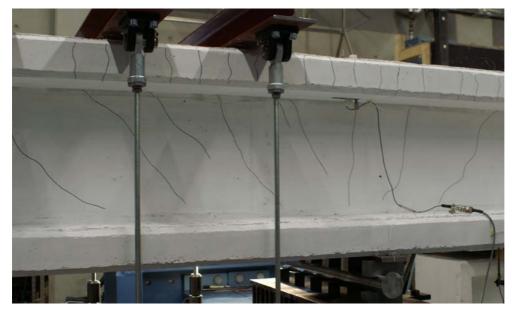
Biegerisse ≤0,1mm; Querkraftrisse ≤0,15mm

Bild 4-37 BV: Rissbild im Bereich des Lagers A bei 25% der erwarteten Last (Laststufe 5)

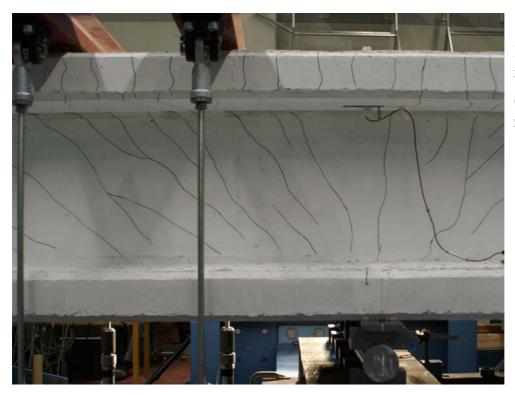
Biegerisse ≤0,2mm; Querkraftrisse ≤0,25mm

Bild 4-38 BV: Rissbild im Bereich des Lagers A bei 50% der erwarteten Last (Laststufe 10)

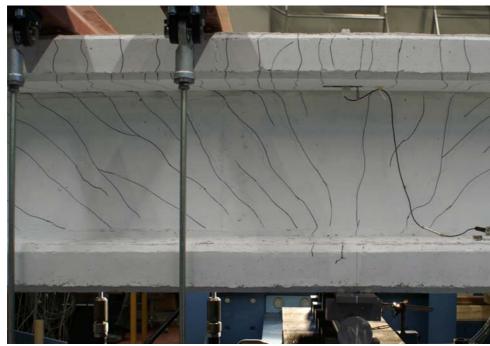
Biegerisse ≤0,25mm; Querkraftrisse ≤0,30mm

Bild 4-39 BV: Rissbild im Bereich des Lagers A bei 75% der erwarteten Last (Laststufe 15)

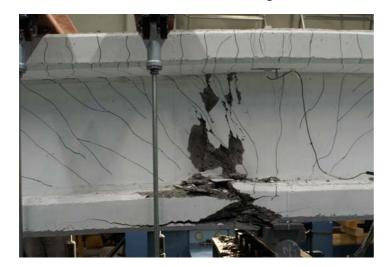
Bild 4-40 BV. Versagensbereich - Ostseite

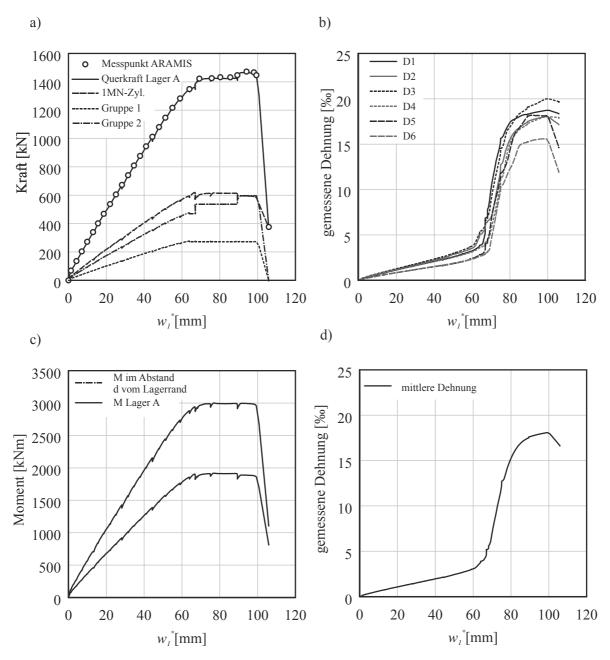
Bild 4-44 BVI: a) Gemessene Kräfte und die ermittelte Querkraft am Lager A; b) gemessene Dehnungen im Zuggurt; c) Biegemoment bei Lager A und Biegemoment im Abstand d vom Auflagerrand; d) gemittelte Dehnung im Zuggurt

Zunächst erfolgten die kraftgeregelte Vorbelastung des Kragarms und das Vorspannen des Lagers B auf 700kN. Nach Aufbringen von 25%, 50% und 75% der erwarteten Last wurde das Rissbild dokumentiert (Bild 4-45, Bild 4-46 und Bild 4-47). Das Versagen erstreckte sich diesmal über weite Teile des Steges. Die Druckzone wurde ebenfalls beschädigt. Jedoch bei weitem nicht so stark wie bei den Balken II, III-W bis V (Bild 4-48 und Bild 4-49). Auf den Videoaufzeichnungen ist deutlich zu erkennen, dass das Versagen im unteren Bereich des Steges beim Lager A beginnt (Knoten des Fächers), s. hierzu auch Bild 4-50 und Bild 4-51. Ebenfalls zu erkennen ist, dass das Versagen der Druckzone erst erfolgt, nachdem der Steg sich der Belastung entzieht.

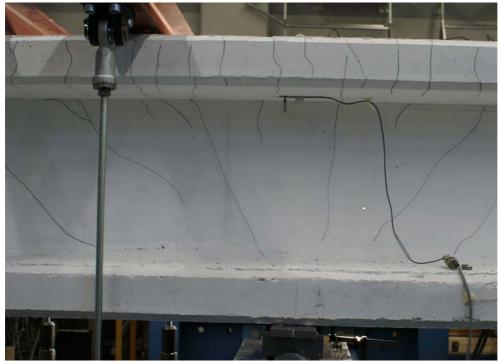
Biegerisse ≤0,1mm; Querkraftrisse ≤0,15mm

Bild 4-45 BVI: Rissbild im Bereich des Lagers A bei 25% der erwarteten Last

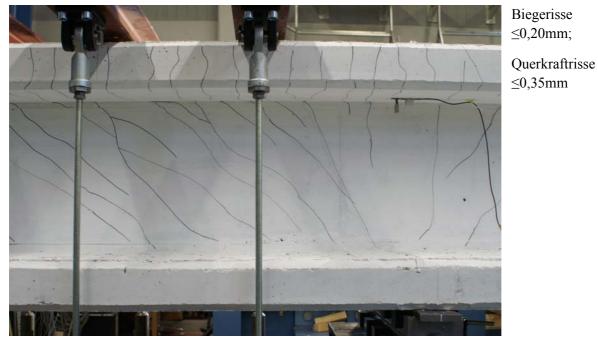
Bild 4-46 BVI: Rissbild im Bereich des Lagers A bei 50% der erwarteten Last

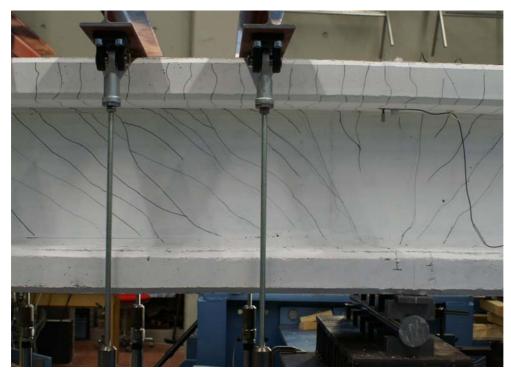
Biegerisse ≤0,25mm; Querkraftrisse ≤0,35mm

Bild 4-47 BVI: Rissbild im Bereich des Lagers A bei 75% der erwarteten Last

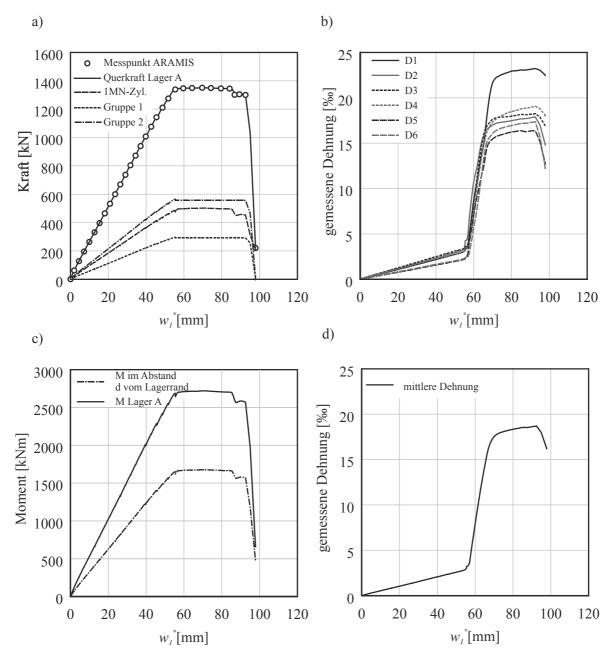
Bild 4-52 BIII-W: a) Gemessene Kräfte und die ermittelte Querkraft am Lager A; b) gemessene Dehnungen im Zuggurt; c) Biegemoment bei Lager A und Biegemoment im Abstand d vom Auflagerrand; d) gemittelte Dehnung im Zuggurt

Da der Balken III beim Versuch lediglich im Bereich des Lagers B versagte, wurde der Balken erneut belastet. Hierfür musste der Versuchsstand umgebaut werden. Daraus folgte eine reduzierte Spannweite des Feldes auf 3m. Das neue Lager B wurde zunächst mit einer Kraft von 950kN vorgespannt, dies diente dazu, den Umbau der Lagers B auf seine Tragfähigkeit zu überprüfen. Die Konstruktion hielt der Belastung stand. Die Vorspannkraft wurde wieder auf 750kN nachgelassen. Da beim ersten Versuch bereits das Rissbild nachgezeichnet wurde, wurde darauf verzichtet das Rissbild erneut zu dokumentieren. Nach Aufbringen der Laststufe 17 wurde die Vorspannkraft auf 810kN nachgelassen. Nach Aufbringen der Laststufe 20, wurde der Weg des 1MN-Zylinders bis zum Versagen gesteigert. Der Versagensbereich ist in Bild 4-53 und Bild 4-54 dargestellt.

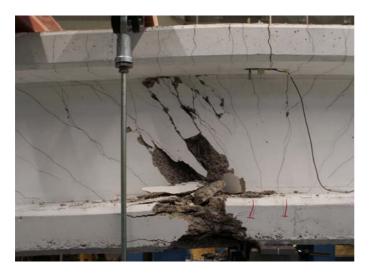
Bild 4-53 BIII-W: Versagensbereich - Ostseite

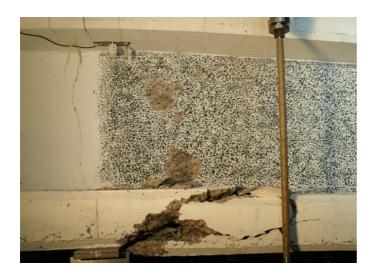
Bild 4-54 BIII-W: Versagensbereich – Westseite
