Abschlussbericht:

Durchflussmessungen an der Wandse (Nordmarkteich - Nebengerinne Rahlau)

Zentrum für Klimafolgenforschung (KLIFF) TU Hamburg-Harburg in
Rahmen des Hamburger Klimaschutzkonzeptes 2007-2012

September 2013

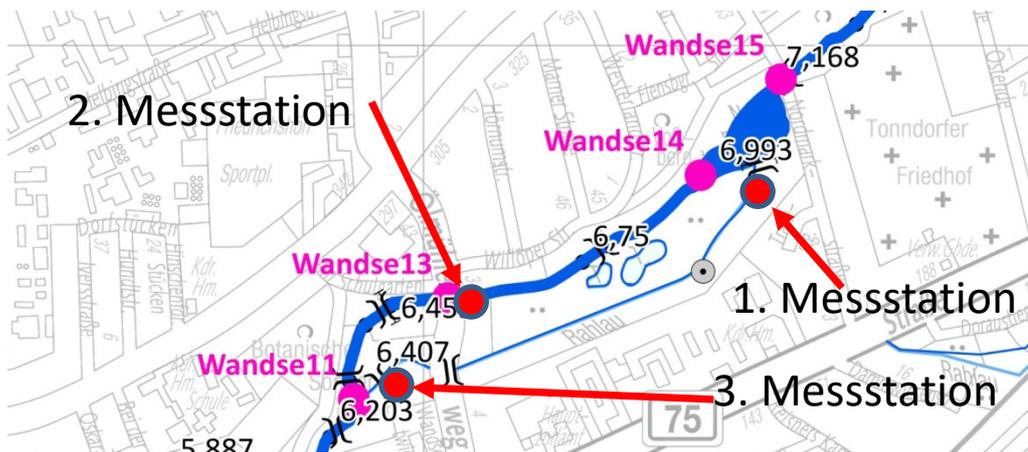
Abbildung 1 Standort der Durchfluss- und Pegelmessstationen an der Wandse und Rahlau. Zusätzlich wurden die Gewässerpunkte des hydrologischen Modells eingezeichnet.

Die vorläufige Ortbesichtigung am Gewässerverlauf Wandse und Rahlau erfolgte am 06.09.2011. Bei dieser Besichtigung wurden mehrere Stellen hinsichtlich der Eignung als Messstationen untersucht und schließlich drei Stellen als Durchflussmessstationen ausgewählt. Diese Stellen sind in Abbildung 1 und Abbildung 2 dargestellt.

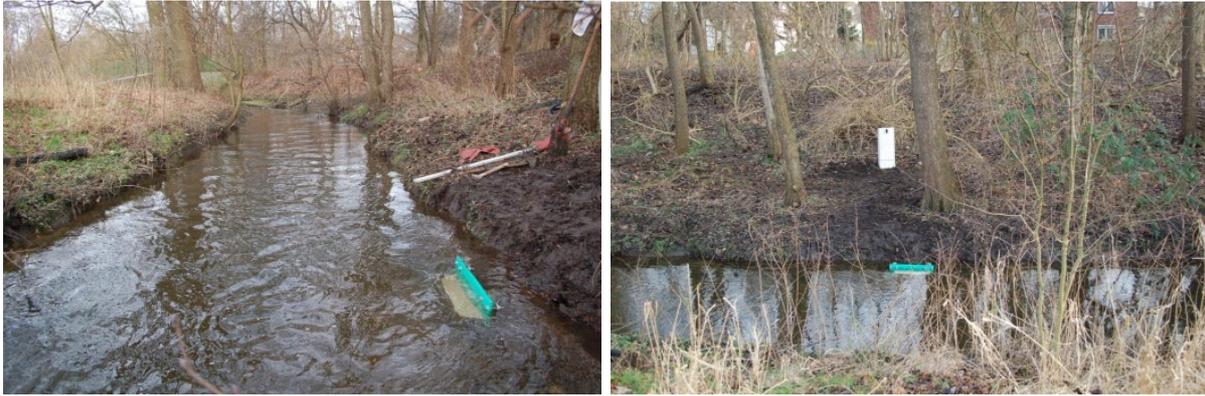
Abbildung 3 Fotos nach dem Einbau des OTT-SLD Durchflussmessgerätes an der Durchflussmessstation 1

Zur Unterbringung der Stationstechnik und Energieversorgung wurden an den Messstellen Standardhausanschlusskästen mit Erdankern zum Eingraben an der Böschung verwendet (siehe Abbildung 3 bis Abbildung 5). Diese Schränke benötigen kein Betonfundament und konnten so auch rückstandslos rückgebaut werden. Die Kabelverlegung erfolgt im Schutzrohr in Kabelgräben.

Die Halterung für den Strömungssensor besteht im Wesentlichen aus einem Edelstahl C-Profil auf dem der Sensor mit einem Schlittensystem montiert wird. Der Sensor erhält eine Schutzhaube aus Stahlblech, um Treibgut abzuweisen und den Sensor vor Vandalismus zu schützen.

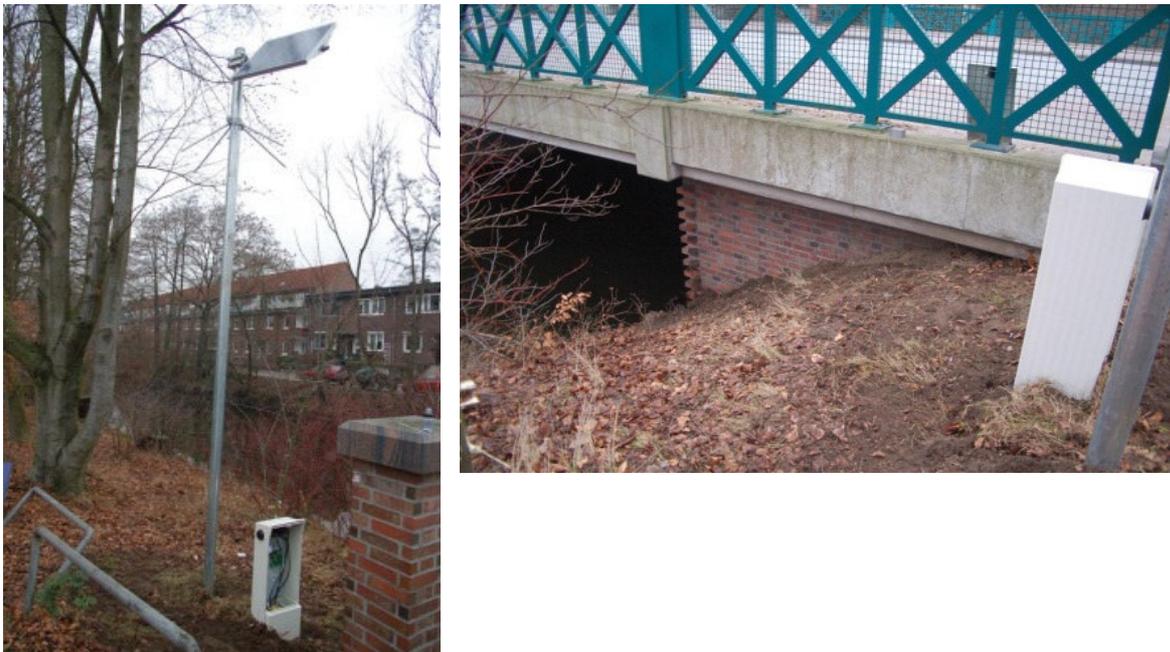
Abbildung 4 Fotos nach dem Einbau des OTT-SLD Durchflussmessgerätes an der Durchflussmessstation 2

Zur Energieversorgung wurden Akkus verwendet bzw. an der Messstelle 2 wurde die Installation eines Solarpanels auf der Seite zum Studentenwohnheim vorgenommen (siehe Abbildung 4).

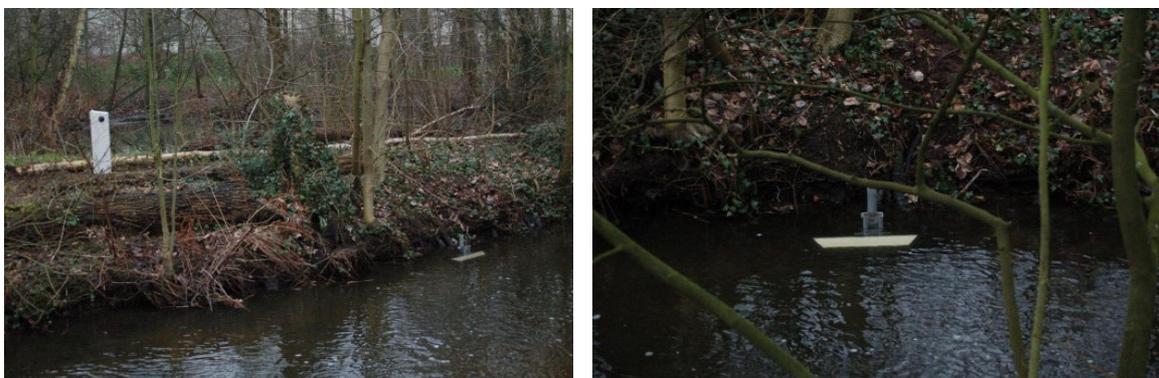
Abbildung 5 Fotos nach dem Einbau des OTT-SLD Durchflussmessgerätes an der Durchflussmessstation 3

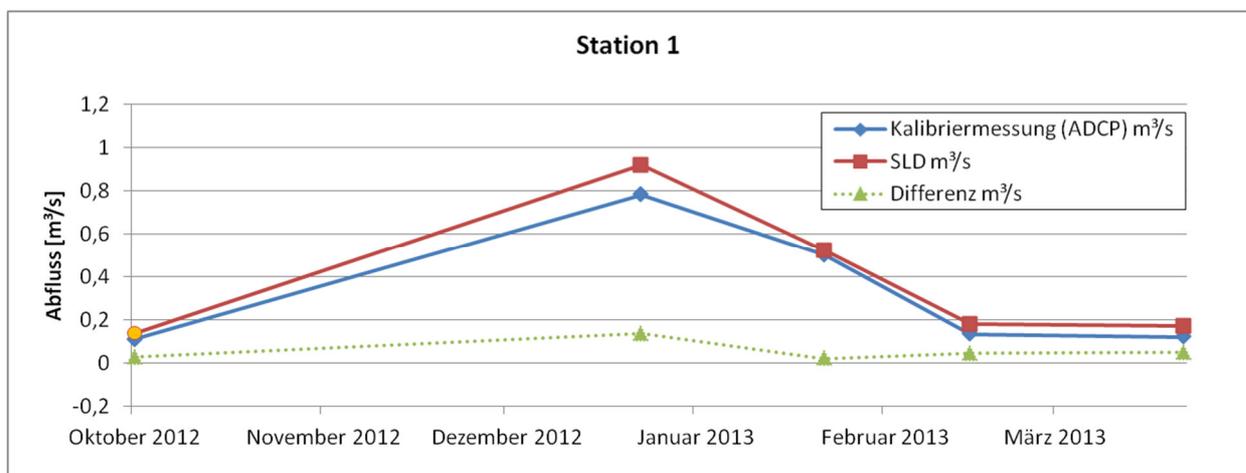
Abbildung 6 Kalibriermessungen und SLD („side-looking Doppler“) Messungen der Station 1

Die Kalibriermessungen mit dem ADCP Gerät an der Station 1 zeigen eine gute Übereinstimmung mit den gemessenen Werten des festinstallierten SLD Gerätes.

Die Messwerte aus den Kalibriermessungen mit ADCP Geräten (Acoustic Doppler Current Profiler) wurden mit den Messwerten der installierten SLD („side-looking Doppler“) Geräte zu den jeweiligen Zeitpunkten in ein Diagramm übertragen. Die Ergebnisse sind in den Abbildung 6 bis Abbildung 8 dargestellt.

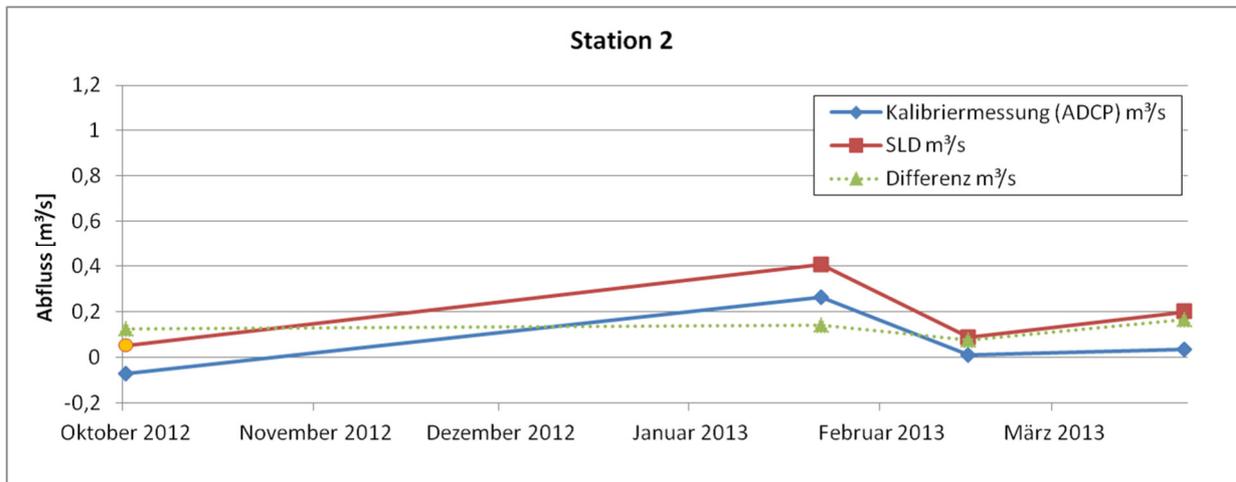
Abbildung 7 Kalibriermessungen und SLD („side-looking Doppler“) Messungen der Station 2

Wie bereits oben beschrieben liegen bei der Station 2 nur geringe Signalstärken für die Abflussmessung vor. Die Abflussgeschwindigkeiten in diesem ausgeweiteten Bereich der Wandse sind gering und es liegt eine Verschlammung der Sohle vor. Auch in den ADCP Messungen können nur geringe Abflussgeschwindigkeiten gemessen werden. Die Abweichungen bzw. Unsicherheiten der Messungen sind in diesem Abschnitt des Flusslaufes größer und sollte auch entsprechend in der Auswertung der Messergebnisse beachtet werden.

Bei der Station 2 liegt jeweils eine starke Verschammung der Sohle von ca. 50 - 80cm vor. Es liegt hier keine genaue Sohle für die Kalibrierung vor und die Signale stromabwärts sind hier jeweils schlecht.

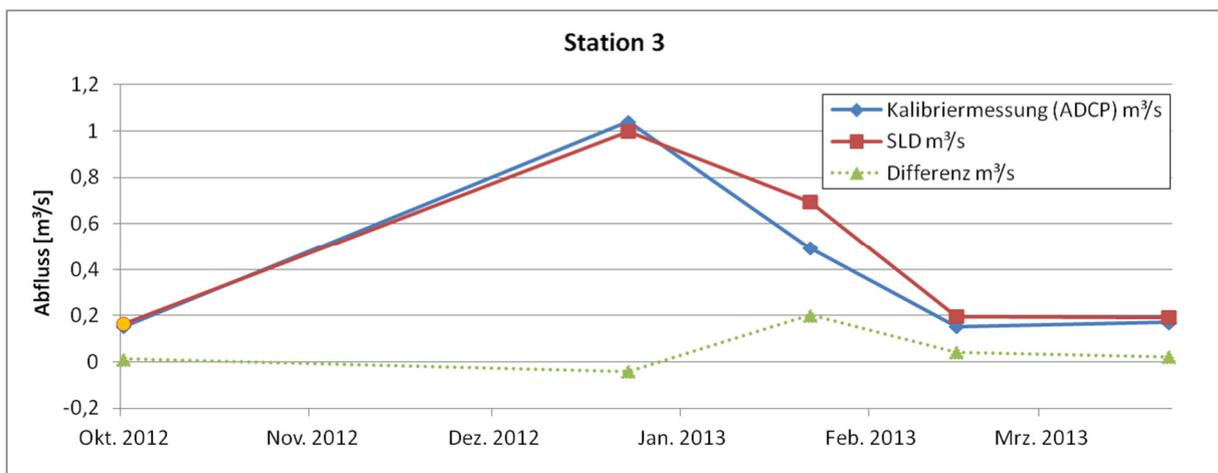
Abbildung 8 Kalibriermessungen und SLD („side-looking Doppler“) Messungen der Station 3

Die Kalibriermessungen mit dem ADCP Gerät an der Station 2 zeigen, wie bei der Station 1, eine gute Übereinstimmung mit den gemessenen Werten des festinstallierten SLD Gerätes.

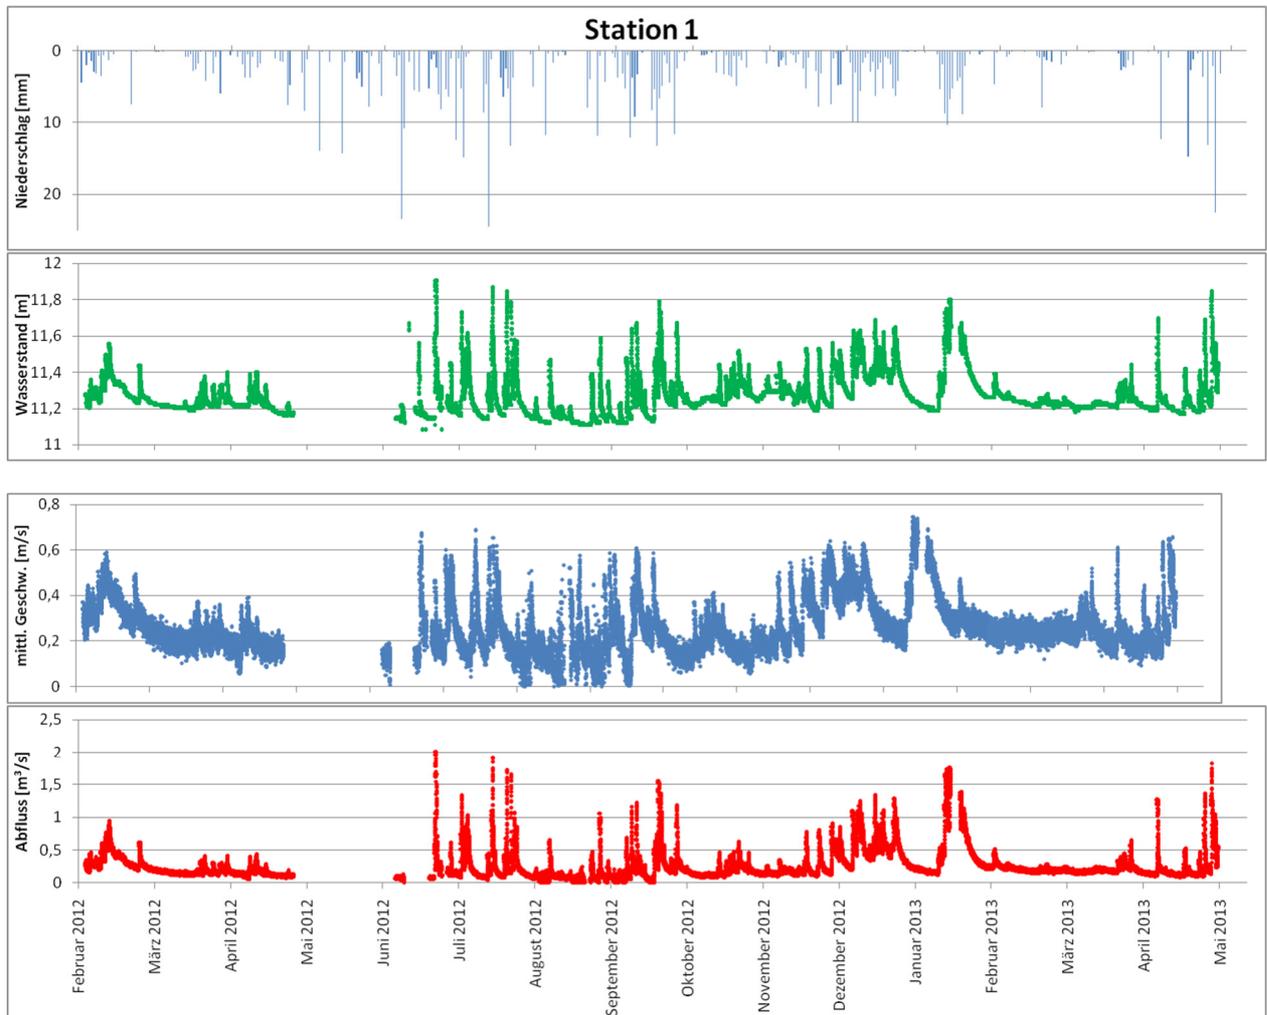
Abbildung 9 Messergebnisse der Station 1; Nebenfluss in die Rahlau aus dem Rückhaltebecken Nordmarkteich

Messausfälle werden in den Diagrammen als Datenlücken dargestellt. Ergänzend sind die Niederschlagsdaten der DWD-Station Fuhlsbüttel mit aufgeführt.

Im Folgenden werden die Messergebnisse für den Zeitraum Februar 2012 bis Mai 2013 zusammengefasst. Dargestellt werden die mittleren gemessenen Geschwindigkeiten [m/s], die Wasserstände [m] und der Durchfluss im Gewässer [m³/s].

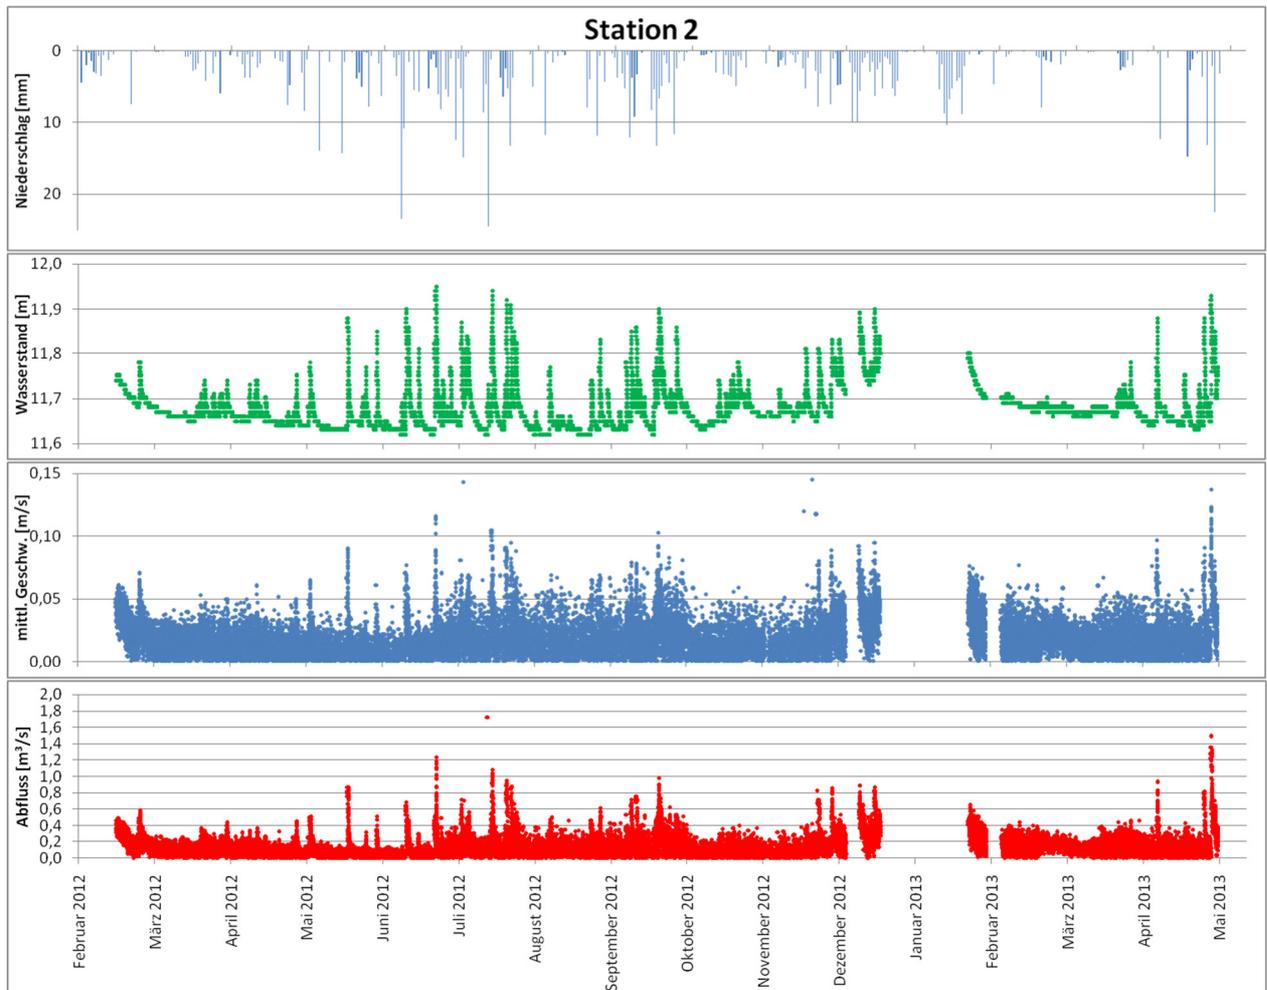
Abbildung 10 Messergebnisse der Station 2; Abfluss unterhalb des Nordmarkteiches

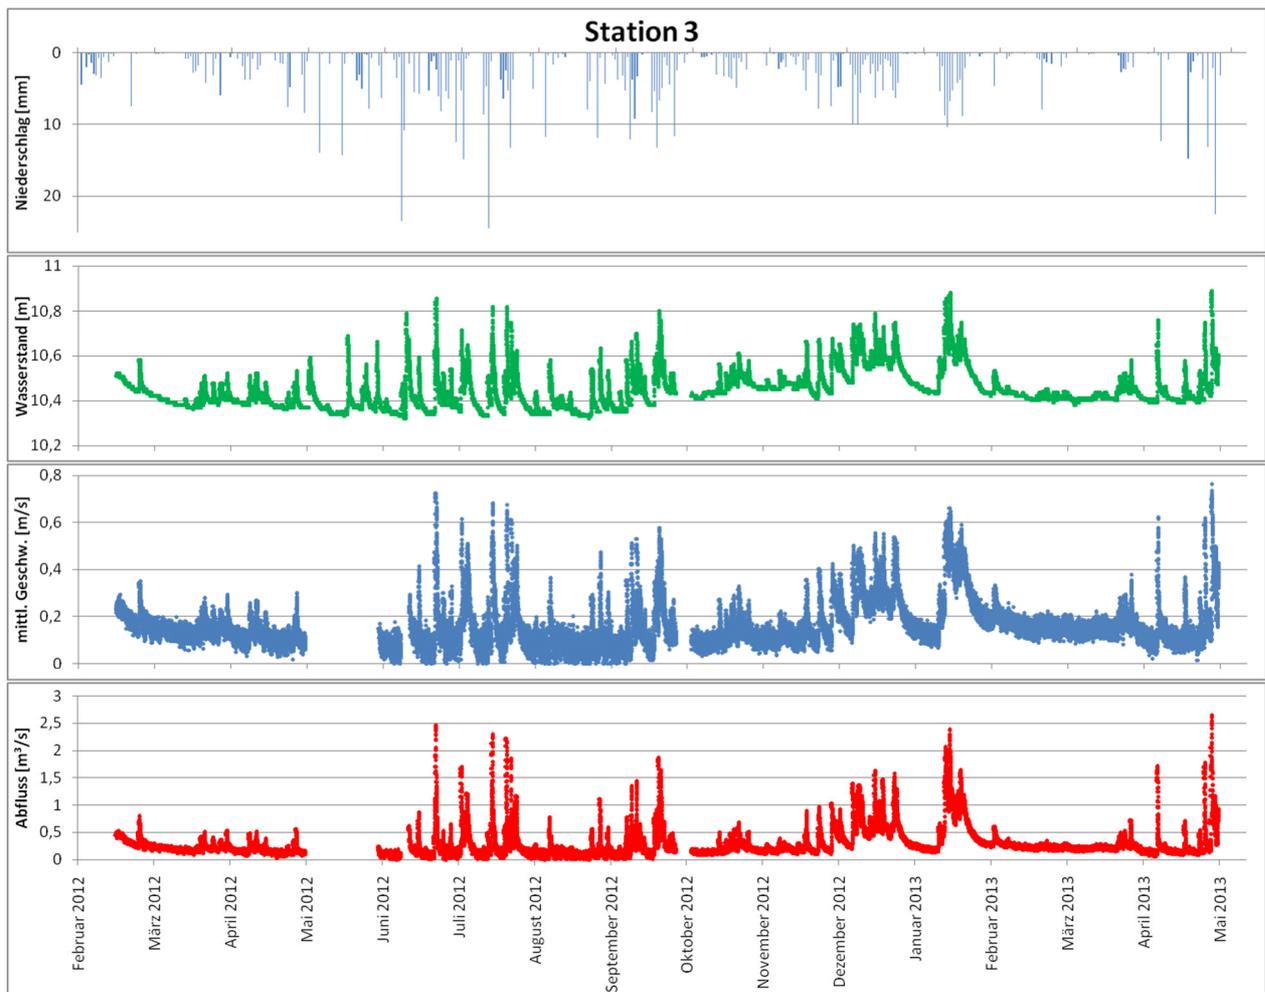
Abbildung 11 Messergebnisse der Station 3; Abfluss im Unterlauf der Rahlau

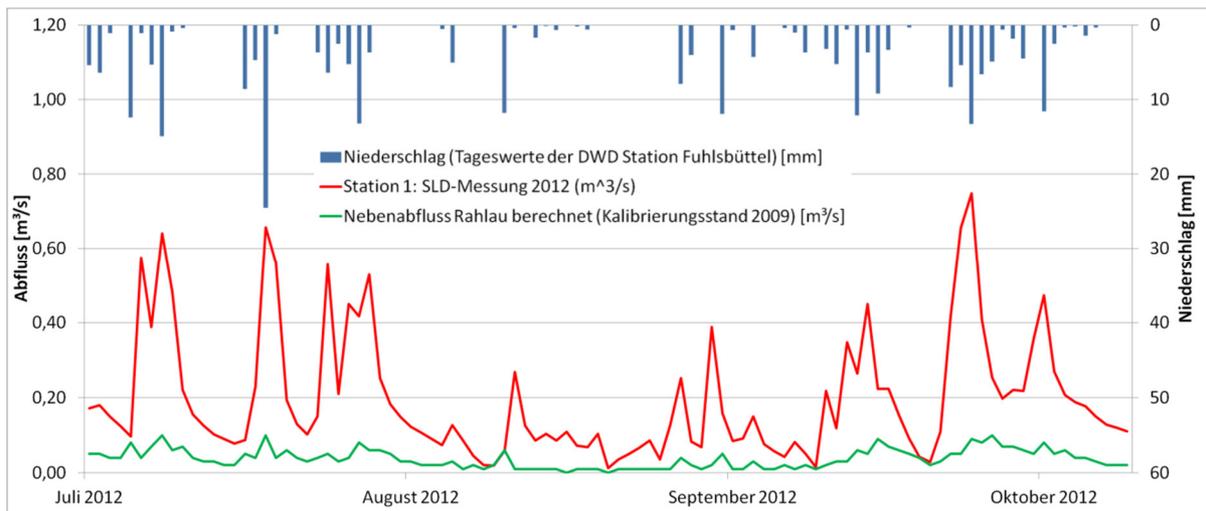
Abbildung 12 Nebenabfluss in die Rahlau aus dem Rückhaltebecken Nordmarkteich (Station 1)

Der Abfluss aus dem Rückhaltebecken in die Rahlau wird durch das Berechnungsmodell stark unterschätzt. Dies beruht zum großen Teil auf die Veränderung des Querschnittes des Wehrüberlaufes. Zur Zeit der Erstellung des hydrologischen Modells durch die EPK2 Ingenieure GbR in 2009 begrenzte ein Rohrdurchlass von ca. 20cm - 30cm den Durchfluss in die Rahlau (siehe Abbildung 13). Bis 2010 fanden bereits die ersten Veränderungen an dem Wehr statt (siehe Abbildung 14). Der Durchlass erweiterte sich durch Abbrüche der Umrandung. Anfang 2012 zu Beginn der Messung wurde die Wehrkrone abgebrochen und es erfolgt nun ein freier Durchlass in die Rahlau (siehe Abbildung 15).

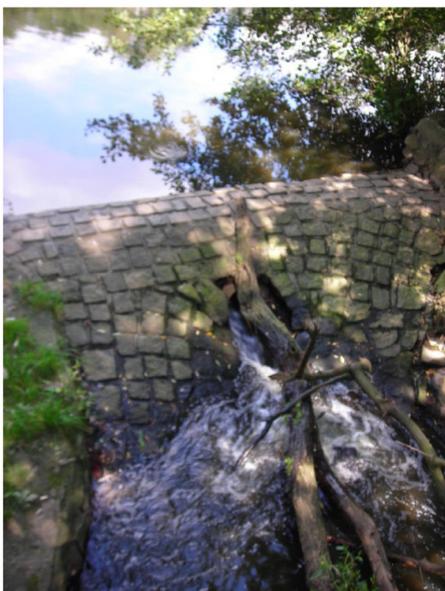
Abbildung 13 Nebenabfluss in die Rahlau 2009 (aus EPK2 Ingenieure 2009; "Ermittlung und Neufestlegung von Überschwemmungsgebieten und überschwemmungsgefährdeten Gebieten für das Einzugsgebiet der Wandse")

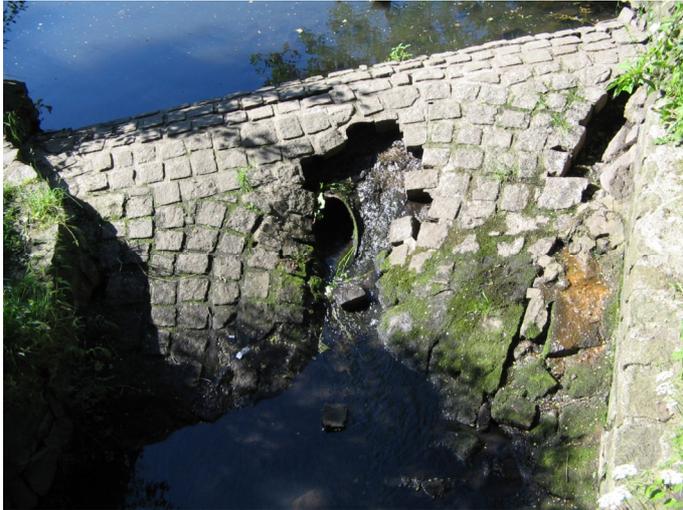
Abbildung 14 Nebenabfluss in die Rahlau Juni 2010 (Foto: Hellmers)

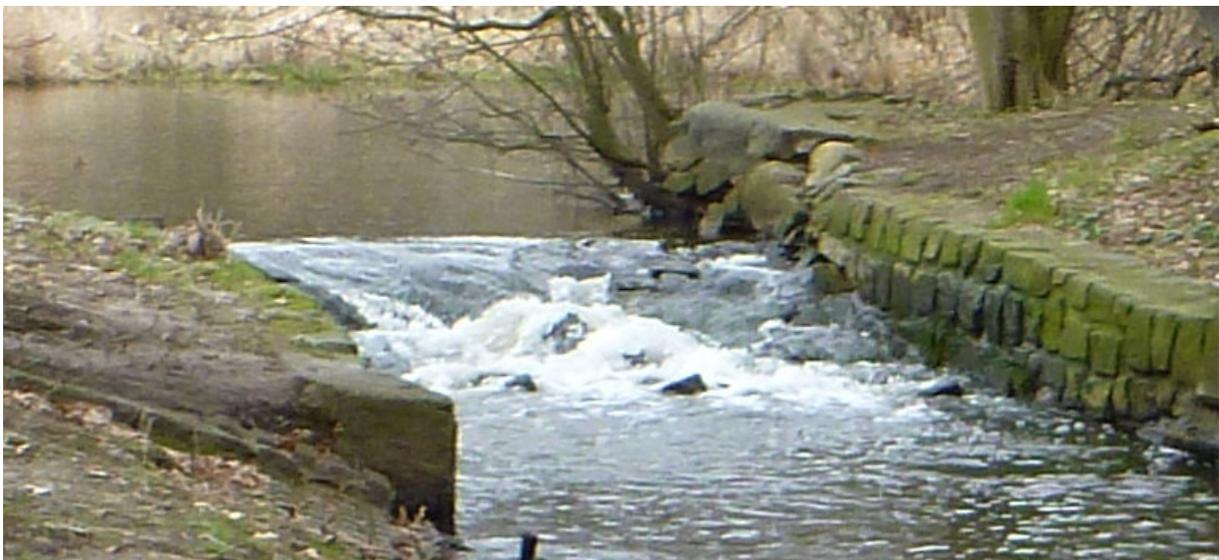
Abbildung 15 Nebenabfluss in die Rahlau März 2012 (Foto: Coelius) - Wehrkrone ist abgebrochen

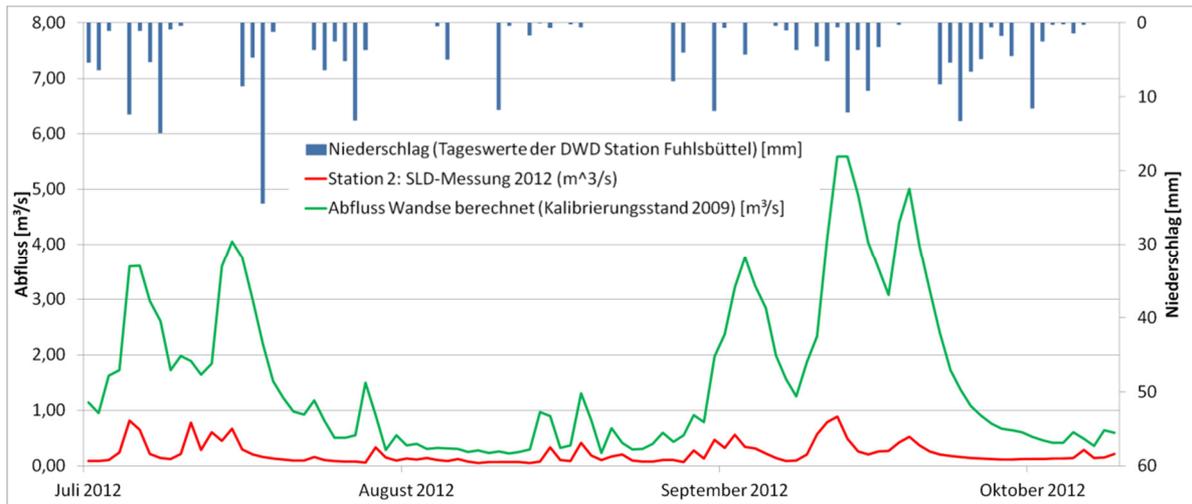
Im Unterlauf des Rückhaltebeckens Nordmarkteich an der Station 2 wurde nur eine geringe Abflussgeschwindigkeit und ein geringer Durchfluss gemessen. Erschwert wurde die Messung durch eine starke Verschlammung der Sohle. Das hydrologische Modell wurde indes nach den Gegebenheiten des Gewässers bis September 2007 erstellt und in den Gewässerabschnitten lagen zu der Zeit keine Pegelmessdaten vor. Die Simulationsergebnisse für den Zeitraum von Juni 2012 bis Oktober 2012 sind in der Abbildung 16 den gemessenen Daten gegenübergestellt. Der Durchfluss wird durch das hydrologische Model stark überschätzt.

Abbildung 16 Abfluss der Wandse unterhalb des Rückhaltebeckens Nordmarkteich (Station 2)

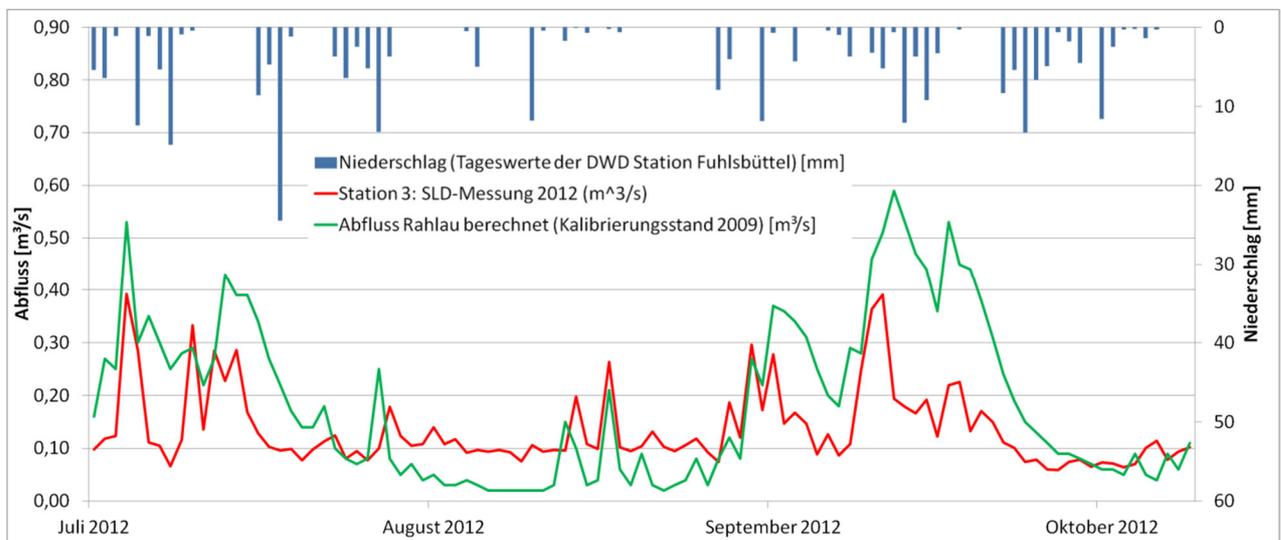
Die Simulationsergebnisse im Unterlauf der Rahlau und die Messergebnisse der Station 3 sind in der Abbildung 17 dargestellt. Auch hier war mit Unstimmigkeiten zu rechnen, weil für die Kalibrierung des hydrologischen Modells keine Pegelmessergebnisse vorlagen und nur eine Annäherung erfolgen konnte.

Abbildung 17 Abfluss der Rahlau im Unterlauf (Station 3)
