## Untersuchungen zur Kraftübertragung in Rissen von Stahlbetonbalken infolge Querkraft- und Torsionsbeanspruchung -Versuchsbericht-

Institut für Massivbau  
Technische Universität Hamburg

HAMBURG  
08.04.2022

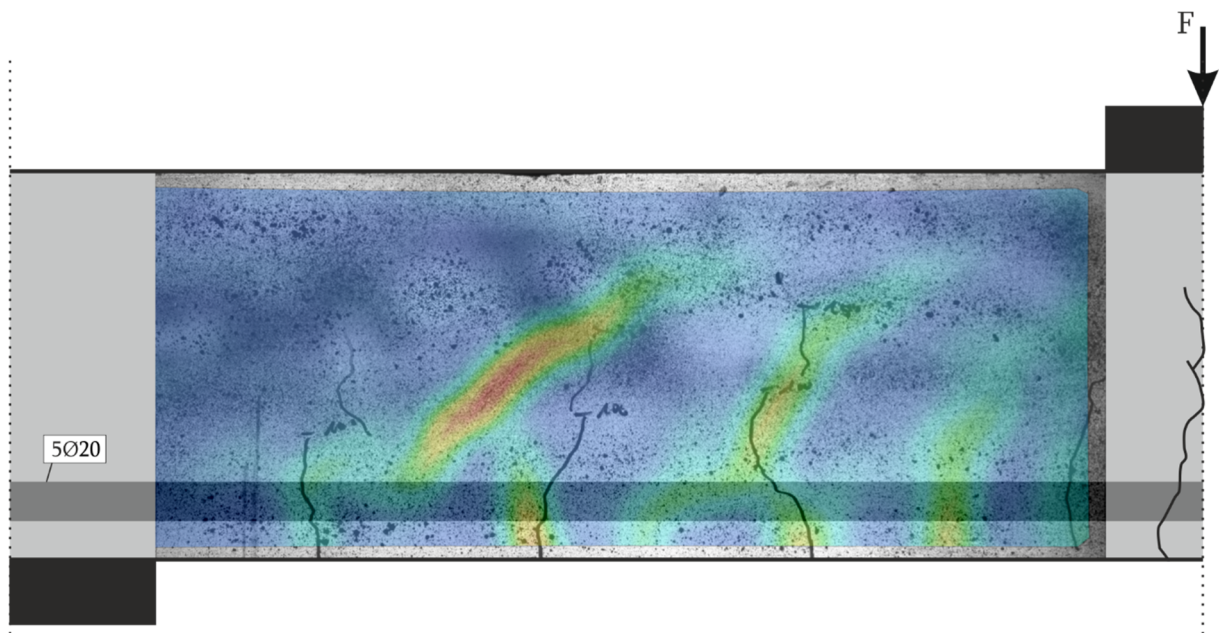
Während der Belastungspause bei 150 kN, zum Anzeichnen der Risse, hat sich ein reiner Schubriss in Balkenmitte ausgebildet (Bild 165).

**Bild 165 B5.2 Hauptzugdehnungen zur Darstellung des Schubrisses bei der Maximallast  $F_{\max} = 149,7 \text{ kN}$**

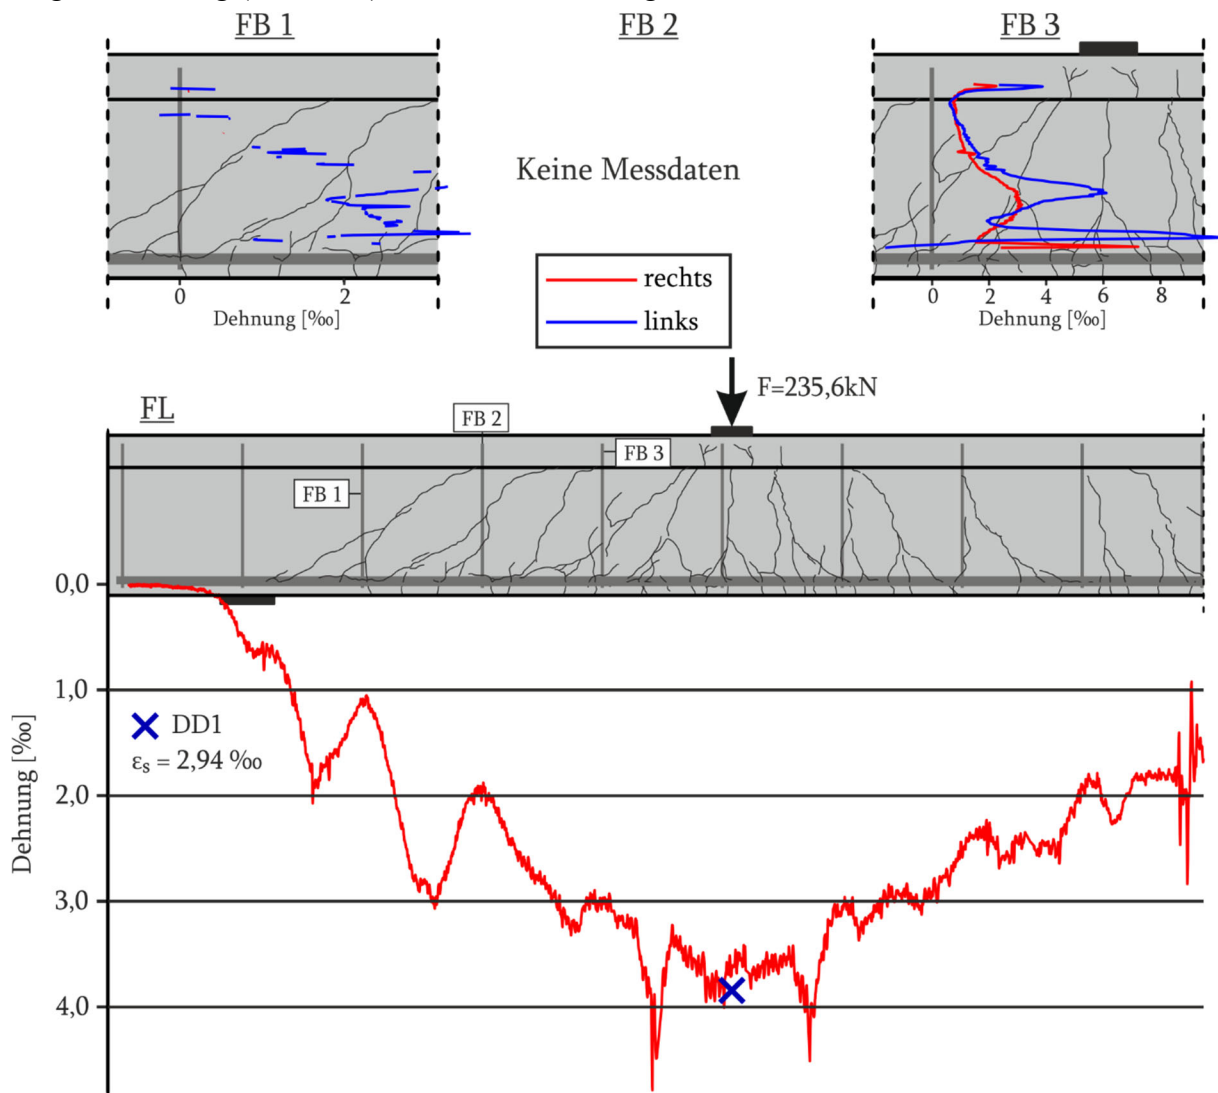
Die Darstellung der faseroptischen Sensoren der Längsbewehrung (FL) und der Bügelbewehrung (FB1-FB3) sind in Bild 214 dargestellt.

**Bild 214 B7.1.2 Faseroptische und Dehnungsmessungen bei der Last  $F = 235,6\text{kN}$**

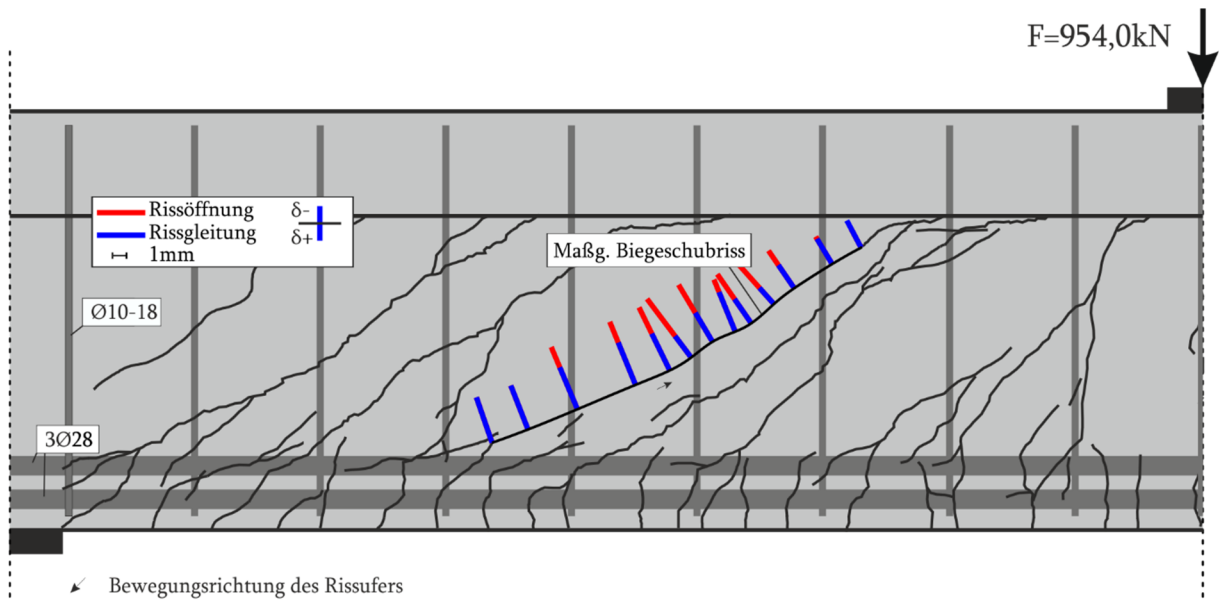
Die Risskinematik des Versuchs bei Maximallast ist in Bild 290 für den maßgebenden Biegeschubrisse dargestellt. Die Rissöffnung ist mit  $w = 5$  mm besonders groß. Die Rissgleitung ist in diesem Falls ungewöhnlich, weil sie über die gesamte Risslänge hohe negative Werte von maximal  $-3,8$  mm besitzt.

**Bild 290 B9.2 Risskinematik bei  $F = 954,0$  kN**
