Fretting-Korrosion modularer Hüftendoprothesen

Vom Promotionsausschuss der
Technischen Universität Hamburg-Harburg
zur Erlangung des akademischen Grades
Doktor-Ingenieur (Dr.-Ing.)

2017

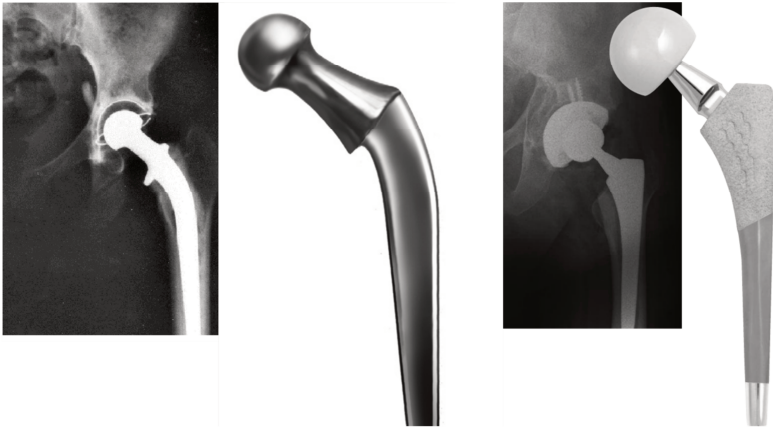
Abbildung 1: Innovationen und Entwicklungen des Schaftdesigns im Produktbild und bei der Röntgenkontrolle. Links: Von John Charnley entwickeltes Prothesendesign aus rostfreiem Stahl (erstmalig 1960 in die Klinik eingeführt; [7, 8]; mit und ohne Kragen). Rechts: Ein bi-modulares Prothesendesign von 2006 [9]. Der künstliche Hüftkopf aus Keramik ist über eine Konusverbindung mit einem Halsadapter verbunden. Der Halsadapter aus CoCr überträgt Gelenkkräfte mittels einer weiteren Konusverbindung auf den Schaft aus einer Titanlegierung.

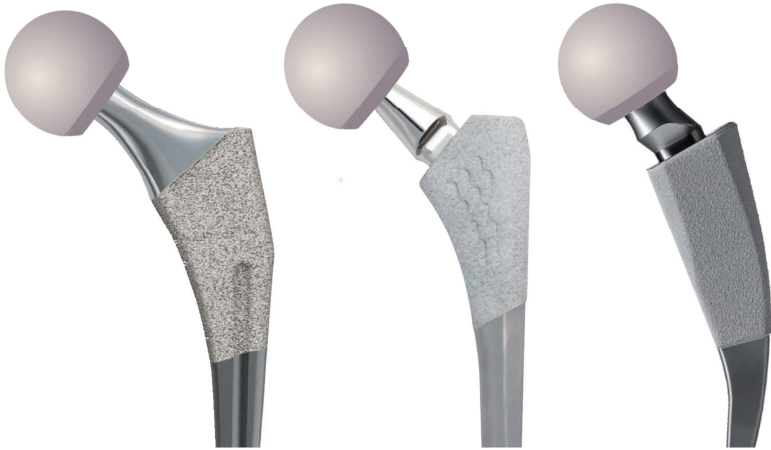
Abbildung 5: Abbildungen der analysierten Prothesenmodelle in Anlehnung an die jeweiligen Produktbeschreibungen. Links dargestellt ist der Accolade Schaft [94] der in dieser Arbeit in Version I mit dem Schaft aus TMZF vorlag und analysiert wurde. Mittig dargestellt ist das bi-modulare Modell Rejuvenate mit TMZF Schaft und gefügtem CoCr-Halsadapter ([9]; Firma Stryker Orthopaedics, Mahwah, New Jersey, USA). Rechts ist das bi-modulare Kurzschaftmodell Metha mit TiAl Schaft und gefügtem CoCr-Halsadapter abgebildet ([95]; Aesculab AG, Tuttlingen, Deutschland). Als Prothesenkopf stehen CoCr- und Keramikvarianten zur Auswahl.

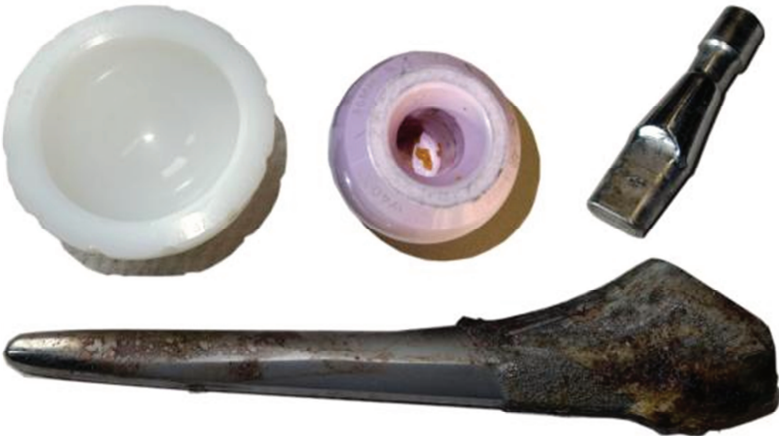
Abbildung 8: Komponenten des bi-modularen Prothesenmodells Rejuvenate im Zustand der Übermittlung an das Institut für Biomechanik (Schaft, Halsadapter, Kopf, Pfanne; Patient 2; Tabelle A 2). Am Schaft sind Reste des eingewachsenen Knochens zu erkennen. Konusoberflächen runder und flacher Kone waren verschmutzt.

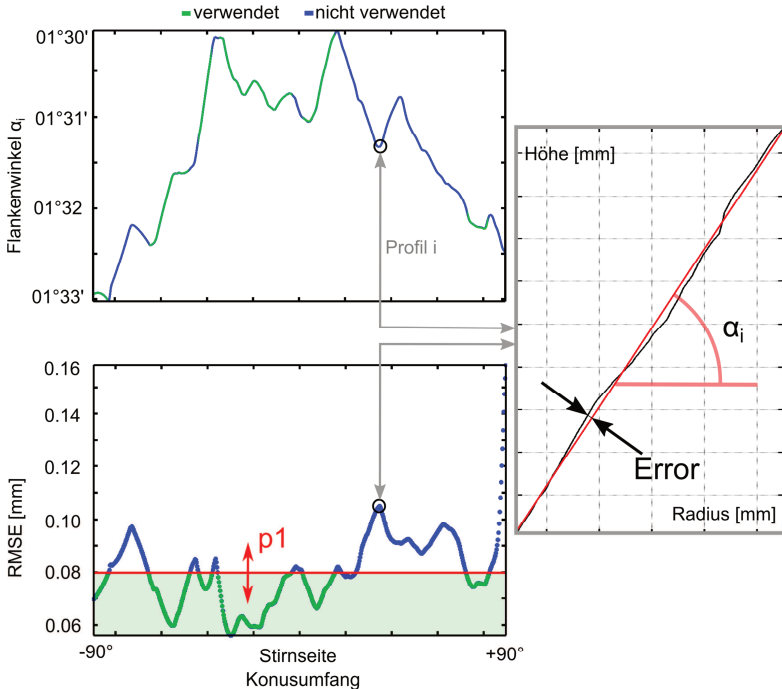
Abbildung 11: Zusammenfassung der Vorgehensweise zur Auswahl verwendeter Profile und der Bestimmung lokaler Flankenwinkel aus dem Datensatz eines ausgerichteten Schaftkonus (medialer konischer Bereich; Patient 3; Tabelle A 2). Oben: Aus den individuellen Fits ermittelte Steigungen (α_i) streuten über den Konusumfang (in grau für ein Profil i extrahiert). Um textur- und verschleißbedingt fehlerhafte Geradenfits von der Rekonstruktion auszunehmen, wurden Fits geringster Güte aussortiert (grün: weiterzuverwenden; blau: zu verwerfen). Als Kriterium dafür wurde der Fehler jeweiliger Fits herangezogen (RMSE; unten). Der Auswahlparameter steuerte den Anteil zu verwendender Profile (rote Markierung; $p1 = 50\%$). Diese Auswahlprozedur verbesserte die Güte zur Rekonstruktion verwendeter Profile von anfänglich 0,16 auf 0,08 Millimeter.

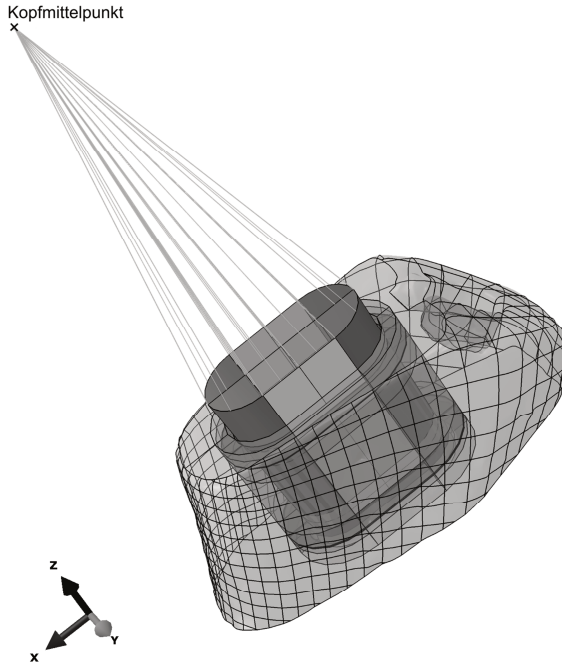
Abbildung 14: Komponenten und implementierte Interaktionen der Komponenten der flachen Konusverbindung im numerischen Modell. Die Geometrie des Schaftes wurde mit einem Laserscanner vermessen. Der Mittelpunkt des Hüftkopfes wurde zur Aufbringung der Last implementiert, jedoch direkt auf die Schnittfläche des Halsadapters bezogen. Für konische und flache Konusbereiche wurden Kontaktbedingungen separat definiert um die automatische Glättung der Software in den konischen Bereichen zu nutzen.

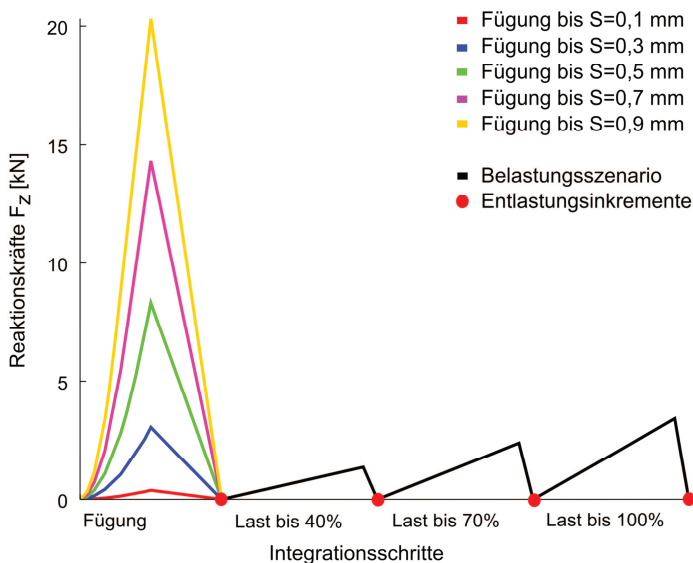
Abbildung 16: Übersicht der Integrationschritte der Fügung und des sukzessiv ansteigenden Lastszenarios der Parameterstudie (Tabelle 2), visualisiert anhand entstehender Reaktionskräfte der Einspannung. Einem Lastschritt folgte jeweils ein Entlastungsschritt mit Entlastungsinkrement, an dem das Setzverhalten der Konusverbindungen sichtbar wurde (rote Markierung).

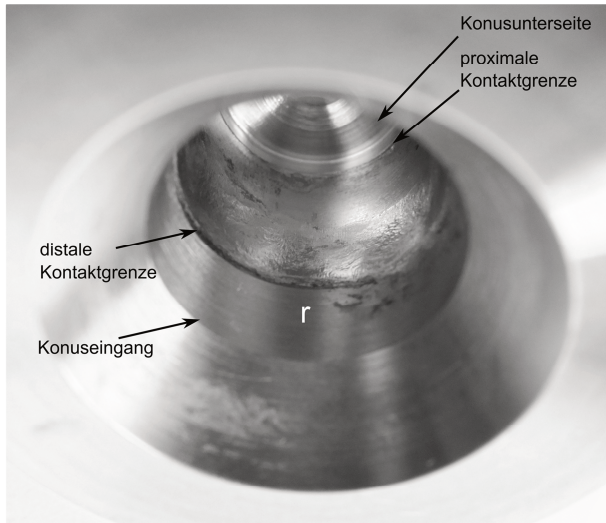
Abbildung 17: Blick von kaudal in den Kopfkonus eines Explantats (Pat. 10; Tabelle A 1). Matt oder blank erscheinende Verschleißtexturen setzten sich klar vom Bereich des Konus ohne Kontakt am Konusmund ab, auf dem lediglich vereinzelt dunkler Auftrag zu erkennen war (r). Ein Referenzband distal des Kontaktbereichs fand sich auf allen Explantaten. Konusbereiche des Kopfkonus ohne Kontakt im Konusschlund waren aufgrund einer Hinterschneidung oft nicht verfügbar (Konustyp 2b; n = 29).

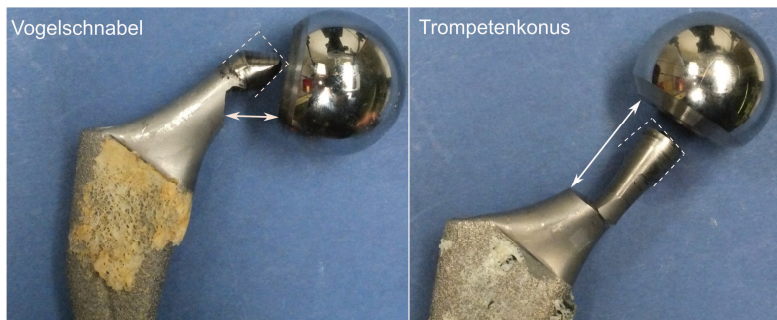
Abbildung 18: Explantierte Schaftkone verschlissen als „Vogelschnäbel“ (links; n = 8) oder in einer „Trompetenform“ (rechts, gebrochener Konus; Abbildung 7; n = 1). Weiße Pfeile markieren die zusätzlich entstandenen Kontaktflächen zwischen der Unterseite des Kopfes und dem Prothesenhals. Der Schaftkonus in seiner ursprünglichen Form wurde eingestrichelt (gestrichelt).

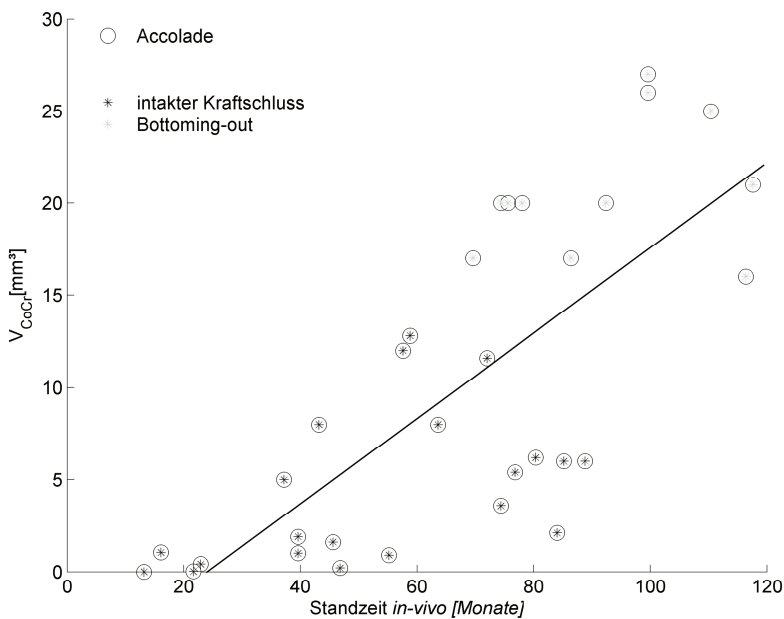
Abbildung 19: Variationen der CoCr-Verschleißmenge innerhalb der Accolade-Kohorte konnten durch die Standzeit erklärt werden. Es ergab sich das lineare Regressionsmodell (schwarz; $r^2 = 0,57$, $p < 0,001$) mit verzögertem Verschleißbeginn ($p=0.05$). Ab einem Verschleißvolumen von 15 mm^3 wurde *Bottoming-out* festgestellt (ausgegraut dargestellt).

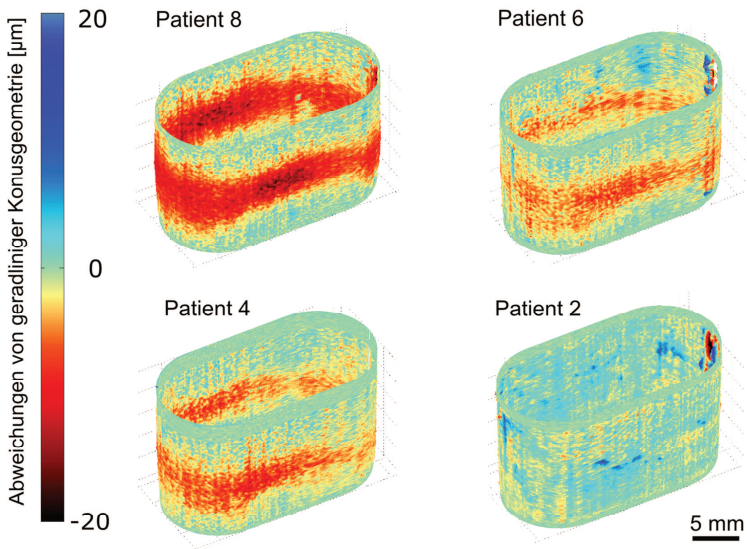
Abbildung 25: Abweichmuster des Schaftkonus von ideal geradlinigen Geometrien, sortiert nach volumetrischem Verschleiß der CoCr-Gegenseite (beispielhaft jedes vierte Explantat; Tabelle A 2). Verschleißmuster der Gegenseite sind in Abbildung 27 dargestellt.

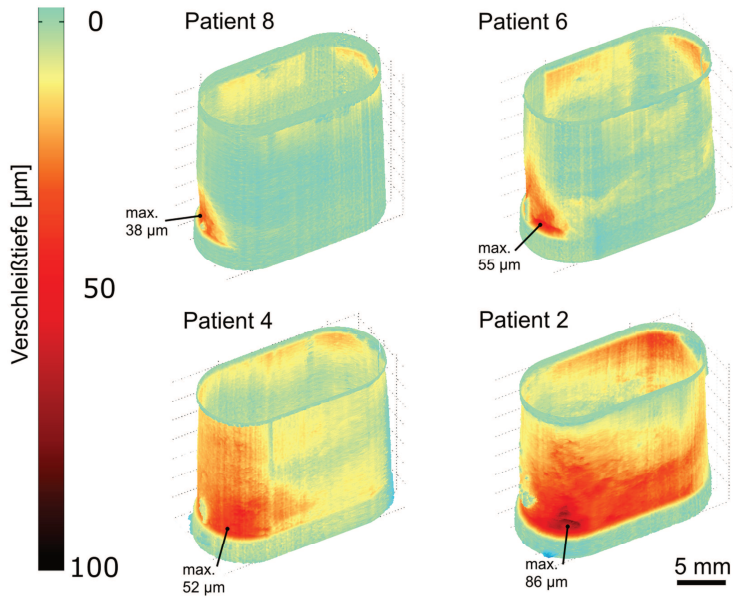
Abbildung 27: Beispielhaft sind Verschleißmuster des Halsadapterkonus dargestellt (Pat. 8: VCoCr = 1,67 mm³; Pat. 6: VCoCr = 3,15 mm³; Pat. 4: VCoCr = 5,29 mm³; Pat. 2: VCoCr = 7,57 mm³; Tabelle A 1). CoCr-Verschleiß vom Halsadapterkonus ist flächig und diagonal angeordnet. Umgeben von den hohen Gradienten zu lokalen Verschleißmaxima abseits der Stirnseiten waren lokale Erhebungen an den medialen Stirnseiten typisch (*Patches*). Abweichmuster der gegenüberliegenden Schaftseite sind in Abbildung 25 dargestellt.

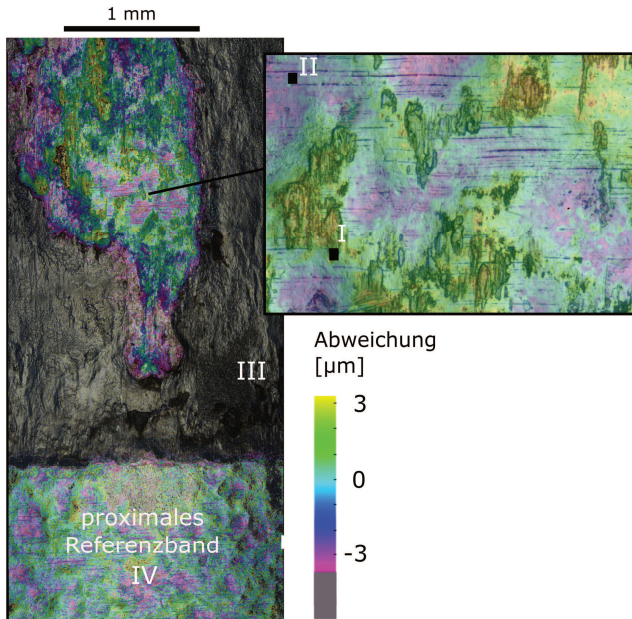
Abbildung 30: Ausschnitt des Verschleißbildes vom Halsadapterkonus im Bereich des medialen Patches (Abbildung 24). Texturen des Patches sind in 100-facher Vergrößerung abgebildet, um die ursprünglichen Texturen mit horizontalen Werkzeugspuren darzustellen. Die Lage der Probenentnahme für die Analyse der Mikrostruktur auf dem Patch (Regionen I und II), im Verschleißbereich (Region III) und auf dem proximalen Referenzband (Region IV) wurde eingezeichnet.

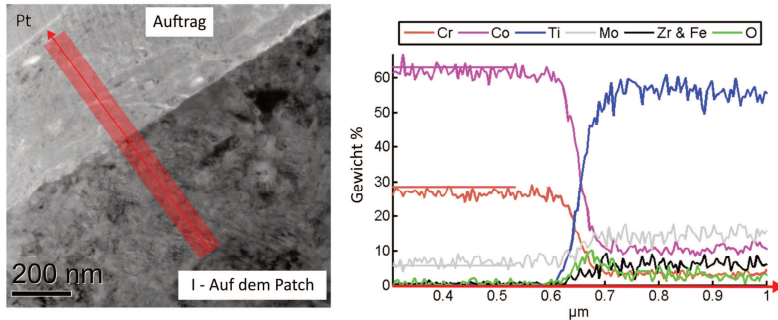
Abbildung 33: Transmissionmikroskopische Aufnahme der Materialkomposition am Interface zwischen dem Auftrag und dem Patch auf dem Halsadapter (Region I; Abbildung 30). Links: Elektronenmikroskopische Darstellung des Interfaces mit eingezeichnetem Pfad (rot), entlang dem die Elementzusammensetzung bestimmt wurde (gemittelt über 100 nm Breite). Rechts: Elementkomposition mit dem Übergang der Elemente der CoCr-Legierung (auf dem Patch; erwartete Gewicht % als Linien eingezeichnet [37, 78]) zu den Elementen der Legierung TMZF (Auftrag; Gewicht % in den die Legierung üblichen Bereichen [46]). Am Interface wurde Sauerstoff in einem ungefähr 100 Nanometer breiten Band nachgewiesen (grün). Kobalt wurde in stark reduzierten Mengen auch innerhalb des als Auftrag deklarierten Bereichs festgestellt.

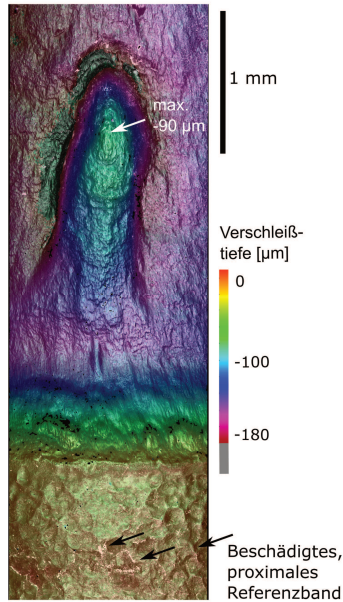
Abbildung 35: Das Verschleißbild der medialen Stirnseite des Explantats der Kohorte mit Verschleiß an den Konusunterseiten (Patient 15; Verschleißbilder der Konusunterseiten in Abbildung 34). Dargestellt wurden Verschleiß im Kontaktbereich des Konus bis 180 Mikrometer tiefe, angeordnet um eine lokale Erhebung. Diese Erhebung fiel auf, da sie anstelle eines medialen Patches unterhalb von 90 Mikrometer vom Referenzniveau des proximalen Referenzbandes auftrat (vergleiche Abbildung 28). Am proximalen Referenzband wurden abrasive Beschädigungen beobachtet.

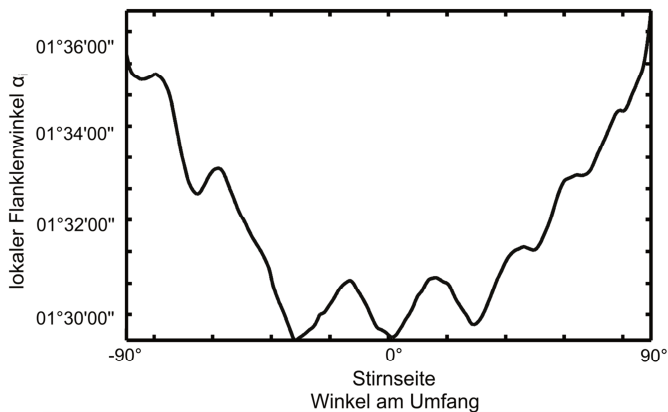
Abbildung 36: Der Verlauf der Flankenwinkel eines neuen TMZF-Schaftkonus (medialer, konischer Bereich). Der Winkel variierte inhomogen um den Konusumfang eines konischen Bereichs, mit steileren Winkeln zur Stirnseite.

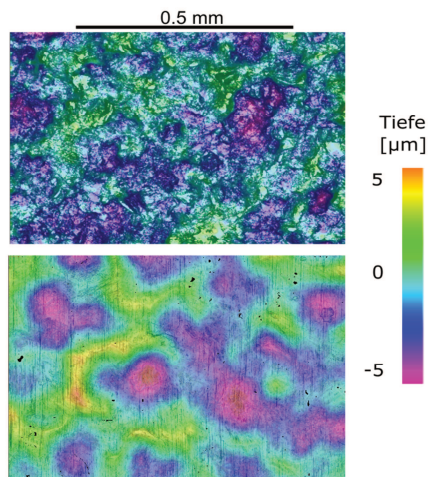
Abbildung 45: Fokusvariationsmikroskopie auf den flachen Seiten eines neuen Rejuvenate Schaftkonus (oben) sowie eines neuen Halsadapterkonus (unten) stellt mikroskopische Konustexturen dar. Der Einfluss der Textur wurde im Rahmen dieser Arbeit nicht betrachtet.

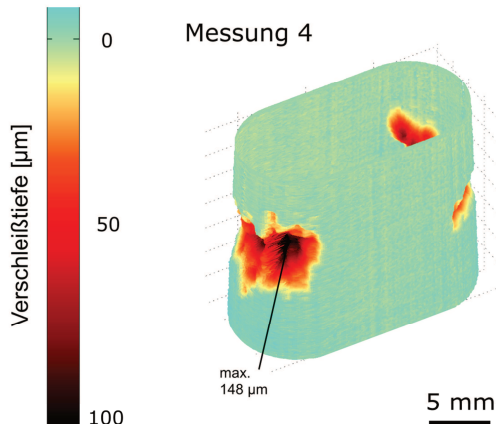
Abbildung A1: Abrasiv zugefügter Verschleiß von einem neuen Halsadapterkonus bildete die auf Explantaten der Kohorte vorgefunden Verschleißmuster hoher Gradienten nach (Verschleißvolumen gravimetrisch: $V_{\text{CoCr}} = 3,61 \text{ mm}^3$, taktil: $V_{\text{CoCr}} = 3,43 \text{ mm}^3$).
