## Querkrafttragfähigkeit von gevouteten Stahlbetonbalken ohne Querkraftbewehrung

### Versuchsbericht Q01-2009

**Institut für Massivbau**  
**Technische Universität Hamburg-Harburg**

**Hamburg-Harburg, den 21. Dezember 2009**

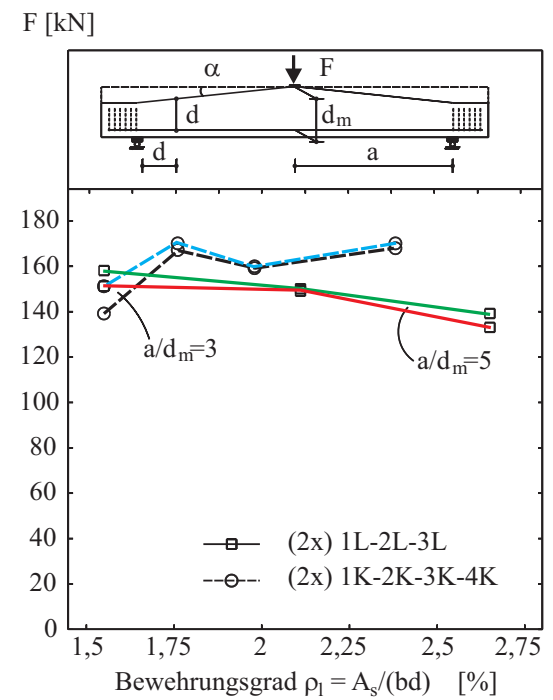
**Bild 11** Traglast in Abhängigkeit von den wesentlichen Parametern

In Bild 11 sind die wesentlichen Versuchsergebnisse grafisch dargestellt. Man erkennt, dass die Traglasten bei den kurzen Balken mit steigendem Voutenwinkel abnehmen, während sie bei den langen Balken nahezu konstant bleiben. Aus Bild 12 wird deutlich, dass die Traglaststeigerungen durch  $V_{ced}$ , wie sie sich rechnerisch ergeben, nicht zutreffen.
