Festigkeit der Konusverbindung modularer Revisionshüftschäfte

Einfluss der Verunreinigung der Konusverbindung und der Fügebedingung auf die Relativbewegung und Abzugskraft zwischen Schaft und Halsteil der MRP-Prothese

Julius M. Boettcher · Kay Sellenschloh · Anna Strube · Gerd Huber · Michael M. Morlock

Institut für Biomechanik, Technische Universität Hamburg, Hamburg, Deutschland

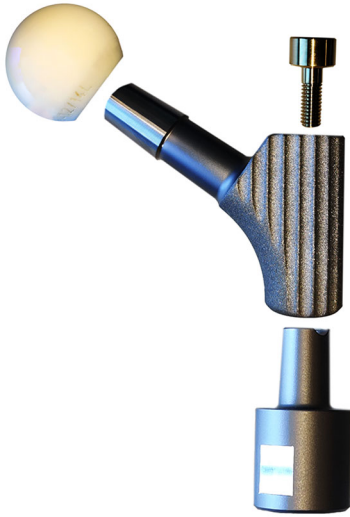
Abb. 1 ▲ Verwendete Komponenten, dargestellt als Explosionsbild. Der distale Schaft wurde durch den Hersteller für die Verwendung in einer Materialprüfmaschine angepasst

Die Untersuchung wurde an der Schaft-Halsstück-Konusverbindung eines gängigen Revisionssystems an Originalkomponenten durchgeführt (MRP-TITAN®, PETER BREHM GmbH, Weisendorf, Deutschland). Um den „worst case“ zu simulieren, wurden kurze Halsstücke („S“ lateralisiert, Offset 50 mm [8]) mit Keramikköpfen (28 mm, 12/14L) verwendet. Anstelle von vollständigen Schäften wurden vom Hersteller

gekürzte Schaftkonusreplika für die Testung zur Verfügung gestellt, welche mit demselben Fertigungsablauf wie reguläre Schäfte gefertigt wurden, sich aber besser zur Montage in der Materialprüfmaschine eignen (■ **Abb. 1**). Der Konuswinkel des männlichen Konus des modularen Schaftes und des weiblichen Konus des Prothesenhalses wurden mithilfe eines CNC-gesteuerten Koordinatenmessgerätes mit einer Tastkugel aus Siliziumnitrid (\varnothing 2 mm) vermessen und die absolute Winkeldifferenz ermittelt (CRYSTA-Apex S574, Mitutoyo Deutschland GmbH, Neuss, Deutschland; Kalibriergenauigkeit $< 3 \mu\text{m}$; 50 Messpunkte pro Konus).

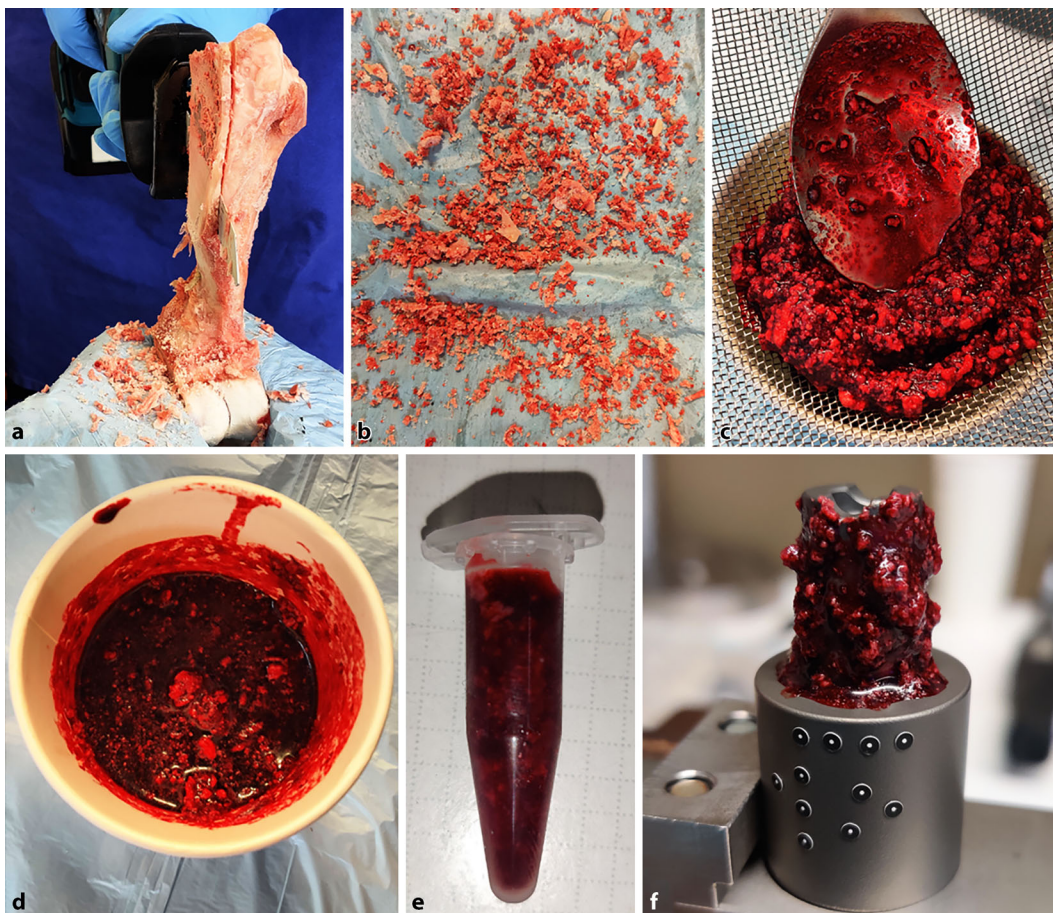
Abb. 4 ◀ Schritte zur Herstellung der Suspension für die Verunreinigung der Konusverbindung. a Generierung von porzinen Knochenpartikeln mittels Säbelsäge. b Resultierende kortikale und spongiöse Knochenpartikel. c Sieben der mit bovinem Blut vermischten Partikel. d Resultierende Blut-Partikel-Suspension. e Portionierung von 1,5 ml Material auf Reaktionsgefäße. f Aufgetragene Verunreinigung auf einem Konus

größe zu begrenzen. Die erhaltene Suspension wurde abschließend in Portionen von 1,5 ml auf Reaktionsgefäße (SafeSeal, Sarstedt, Nümbrecht, Deutschland) verteilt und bei -22°C bis zur Verwendung gelagert, um eine vorzeitige Degeneration auszuschließen (▣ Abb. 4a–e).

Die Blut-Partikel-Suspension wurde 30 min vor der Testung aufgetaut und mit einem abriebfesten Kunststoffspatel in Gänze auf die Konusoberfläche aufgetragen. Dabei wurde das Gewinde ausgespart, da intraoperativ das Eindringen von Partikeln in die Gewindgänge durch den Führungsstab verhindert wird (▣ Abb. 4f).

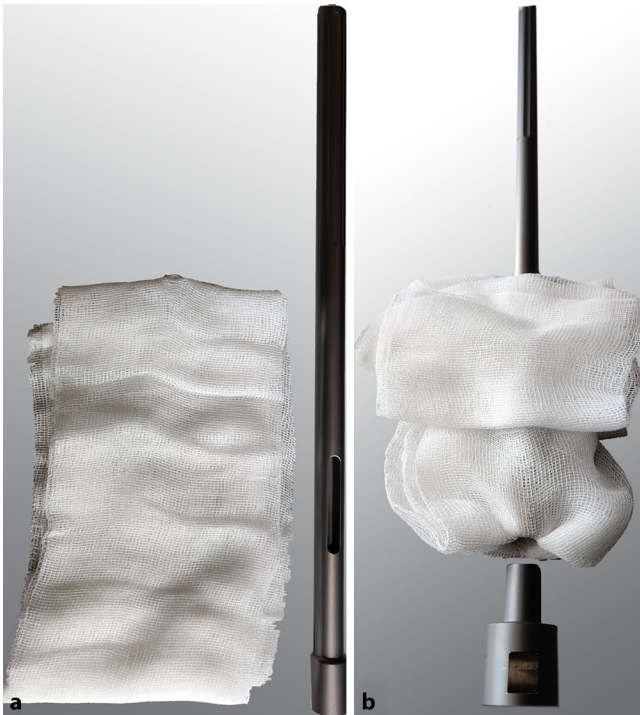
Abb. 5 ◀ Reinigungsinstrument zur intraoperativen Reinigung der Konusoberfläche. **a** Reinigungsinstrument im Ganzen mit zu verwendenden Mullbinden. **b** Reinigungsinstrument mit eingesetzter Mullbinde über einer Schaftreplika

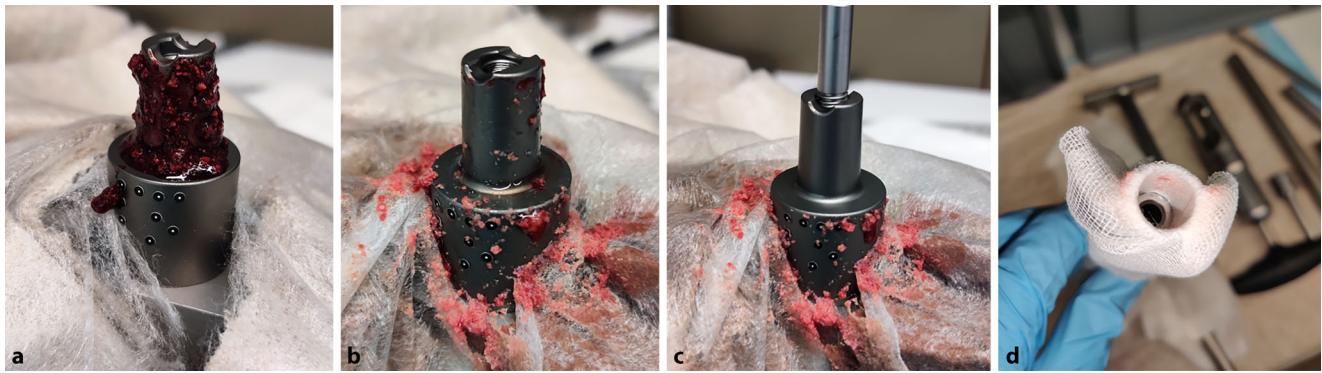
Abb. 6 ▲ Reinigungsprozess der Konusoberfläche. **a** Mit Blut und Knochenpartikeln verunreinigter Konus. **b** Zustand nach Spülen mit 10 ml NaCl-Lösung. **c** Gereinigter Zustand des Konus nach zweimaligem trockenem Reinigen unter Verwendung

Für die „gereinigten“ Gruppen wurden vor dem Fügen die verunreinigte Kone zunächst mit 10 ml NaCl-Lösung (NaCl 0,9%, Braun, Melsungen, Deutschland) gespült und anschließend zweimal mit dem neuen Reinigungsinstrument des Implantat Herstellers (Safety Wiper MRP-TITAN®, PETER BREHM GmbH, ▣ Abb. 5), in welchem Mullbinden (ES-Kompressen 10 cm x 20 cm, Paul Hartmann AG, Heidenheim, Deutschland) eingelegt werden, gereinigt und getrocknet (▣ Abb. 6a–d).

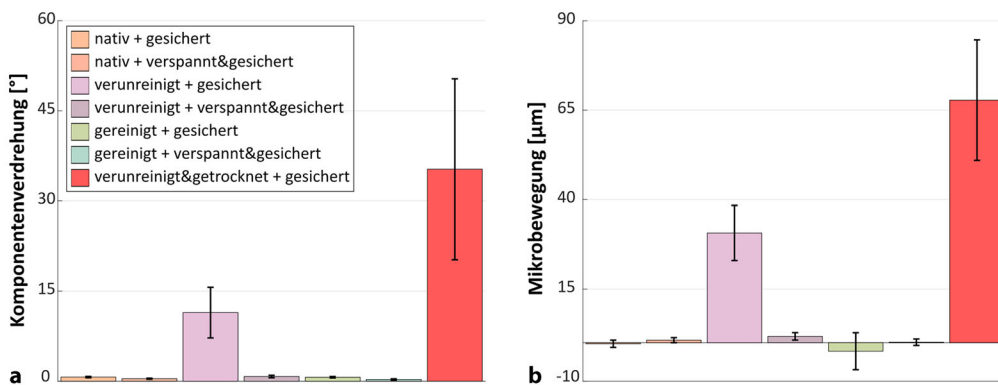
Abb. 7 ◀ **a** Verdrehung des Halsstückes auf dem Schaft und **b** Mikrobewegung als Folge der zyklischen Belastung

tion war für die Gruppen „verunreinigt + gesichert“ ($11,43 \pm 3,90^\circ$) sowie „verunreinigt und getrocknet + gesichert“ ($35,28 \pm 13,74^\circ$) signifikant größer als bei den üblichen Gruppen ($2,37 \pm 4,36^\circ$; $p < 0,001$ für beide; **Abb. 7a**; **Tab. 1**). Im direkten paarweisen Vergleich zeigte darüber hinaus die Gruppe „verunreinigt + verspannt und gesichert“ eine signifikant höhere Verdrehung als die Gruppe „nativ + verspannt und gesichert“ ($0,8 \pm 0,2^\circ$ vs. $0,4 \pm 0,1^\circ$; $p = 0,001$, t-Test).

Die Mikrobewegung in der Konusverbindung war für die Gruppen „verunreinigt und getrocknet + gesichert“ ($67,8 \pm 16,9 \mu\text{m}$) sowie „verunreinigt + gesichert“ ($30,7 \pm 7,7 \mu\text{m}$) signifikant höher als in den anderen Gruppen ($5,1 \pm 12,1 \mu\text{m}$; $p < 0,001$ für beide; **Abb. 7b**; **Tab. 1**). Auch für die Mikrobewegung zeigte im direkten paarweisen Vergleich die Gruppe „verunreinigt + verspannt und gesichert“ signifikant höhere Mikrobewegungen als die Gruppe „nativ + verspannt und gesichert“ ($1,8 \pm 1,0 \mu\text{m}$ vs. $0,7 \pm 0,7 \mu\text{m}$; $p = 0,044$, t-Test).
