Bruchversuche an geschweißten Transportaugen für Schiffssektionen

INSTITUT FÜR SCHIFFBAU
DER UNIVERSITÄT HAMBURG

Bericht Nr. 403

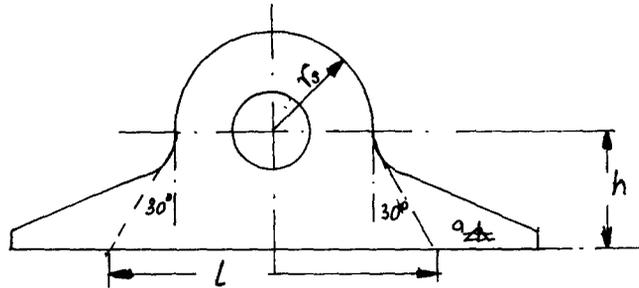
4.) Bestimmung Kehlnahtanschluß Auge-Unterbau:

Lastfall Horizontalabzug (stimmt praktisch mit Zugrichtung für max. Beanspruchung überein).

Berechnungslänge	1. Verwendungsstufe	$l = 2(r_s + h \operatorname{tg} 30^\circ)$
	letzte	$l = 2(r_s + (h - 6,0) \operatorname{tg} 30^\circ)$
Moment	1. Verwendungsstufe	$M = F \cdot h$
	letzte	$M = F(h - 6,0)$
Querkraft		$Q = F$
Widerstandsmoment		$W_s = \frac{al^2}{3}$
Schubfläche		$A_s = 2al$

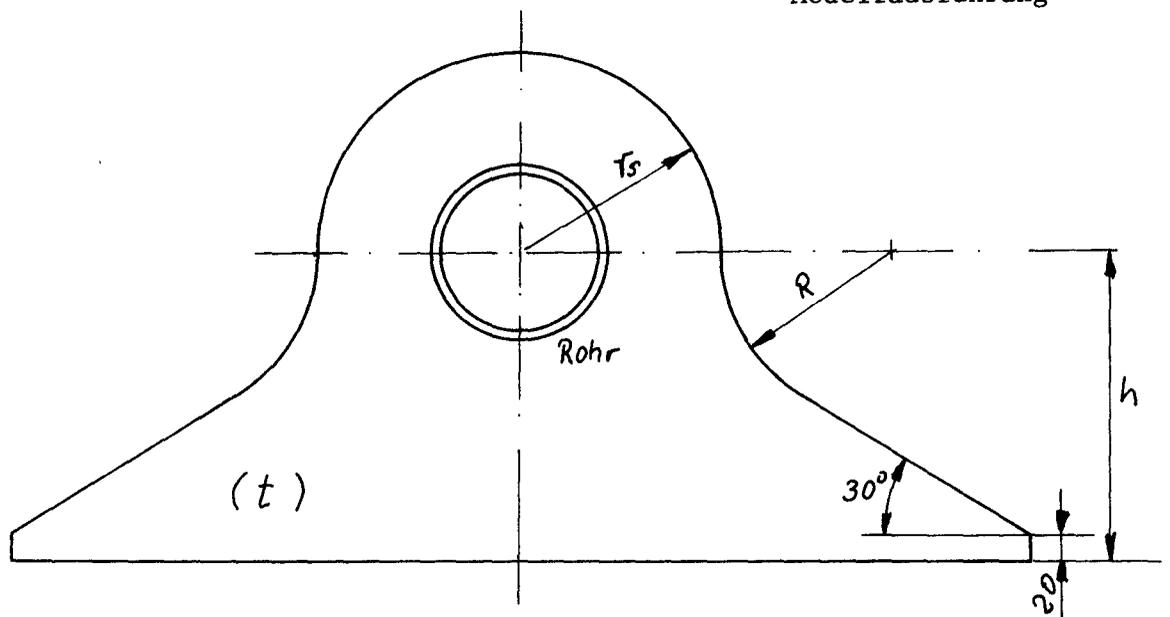
6.) Berechnung Horizontalschnitt durch Mitte Auge:

F(t)	20	30	40	60	80	100	125	150
h ₁ (mm)	73	103	111	161	193	223	245	275
t ₁ (mm)	13,5	15,0	17,0	19,5	21,5	23,5	25,0	26,5
b _{2m} (mm)	28,2	35,7	42,5	52,5	58,0	63,0	68,8	71,3
t ₂ (mm)	6,3	6,3	10,0	10,0	11,0	11,0	12,5	12,5
A ₁ (cm ²)	9,86	15,45	18,87	31,40	41,50	52,41	61,25	72,88
A ₂ (cm ²)	1,78	2,25	4,25	5,25	6,38	6,93	8,60	8,91
A ₁ +A ₂	11,64	17,70	23,12	36,65	47,88	59,34	69,85	81,79
A ₁ +2A ₂	13,42	19,95	27,37	41,90	54,26	66,27	78,45	90,70
A ₁ +4A ₂	16,98	24,45	35,87	52,40	67,02	80,13	95,65	108,52
$\tilde{\tau}_{\max}$ (N/mm ²) nach (1)	136,8	133,9	143,6	131,0	132,6	132,2	141,0	143,1
a _{erf.} (mm) nach (2)	3,1	2,9	4,6	4,0	4,3	4,2	5,0	4,9
a _{gewählt}	4,0	4,0	5,0	5,0	5,0	5,0	5,0	5,0

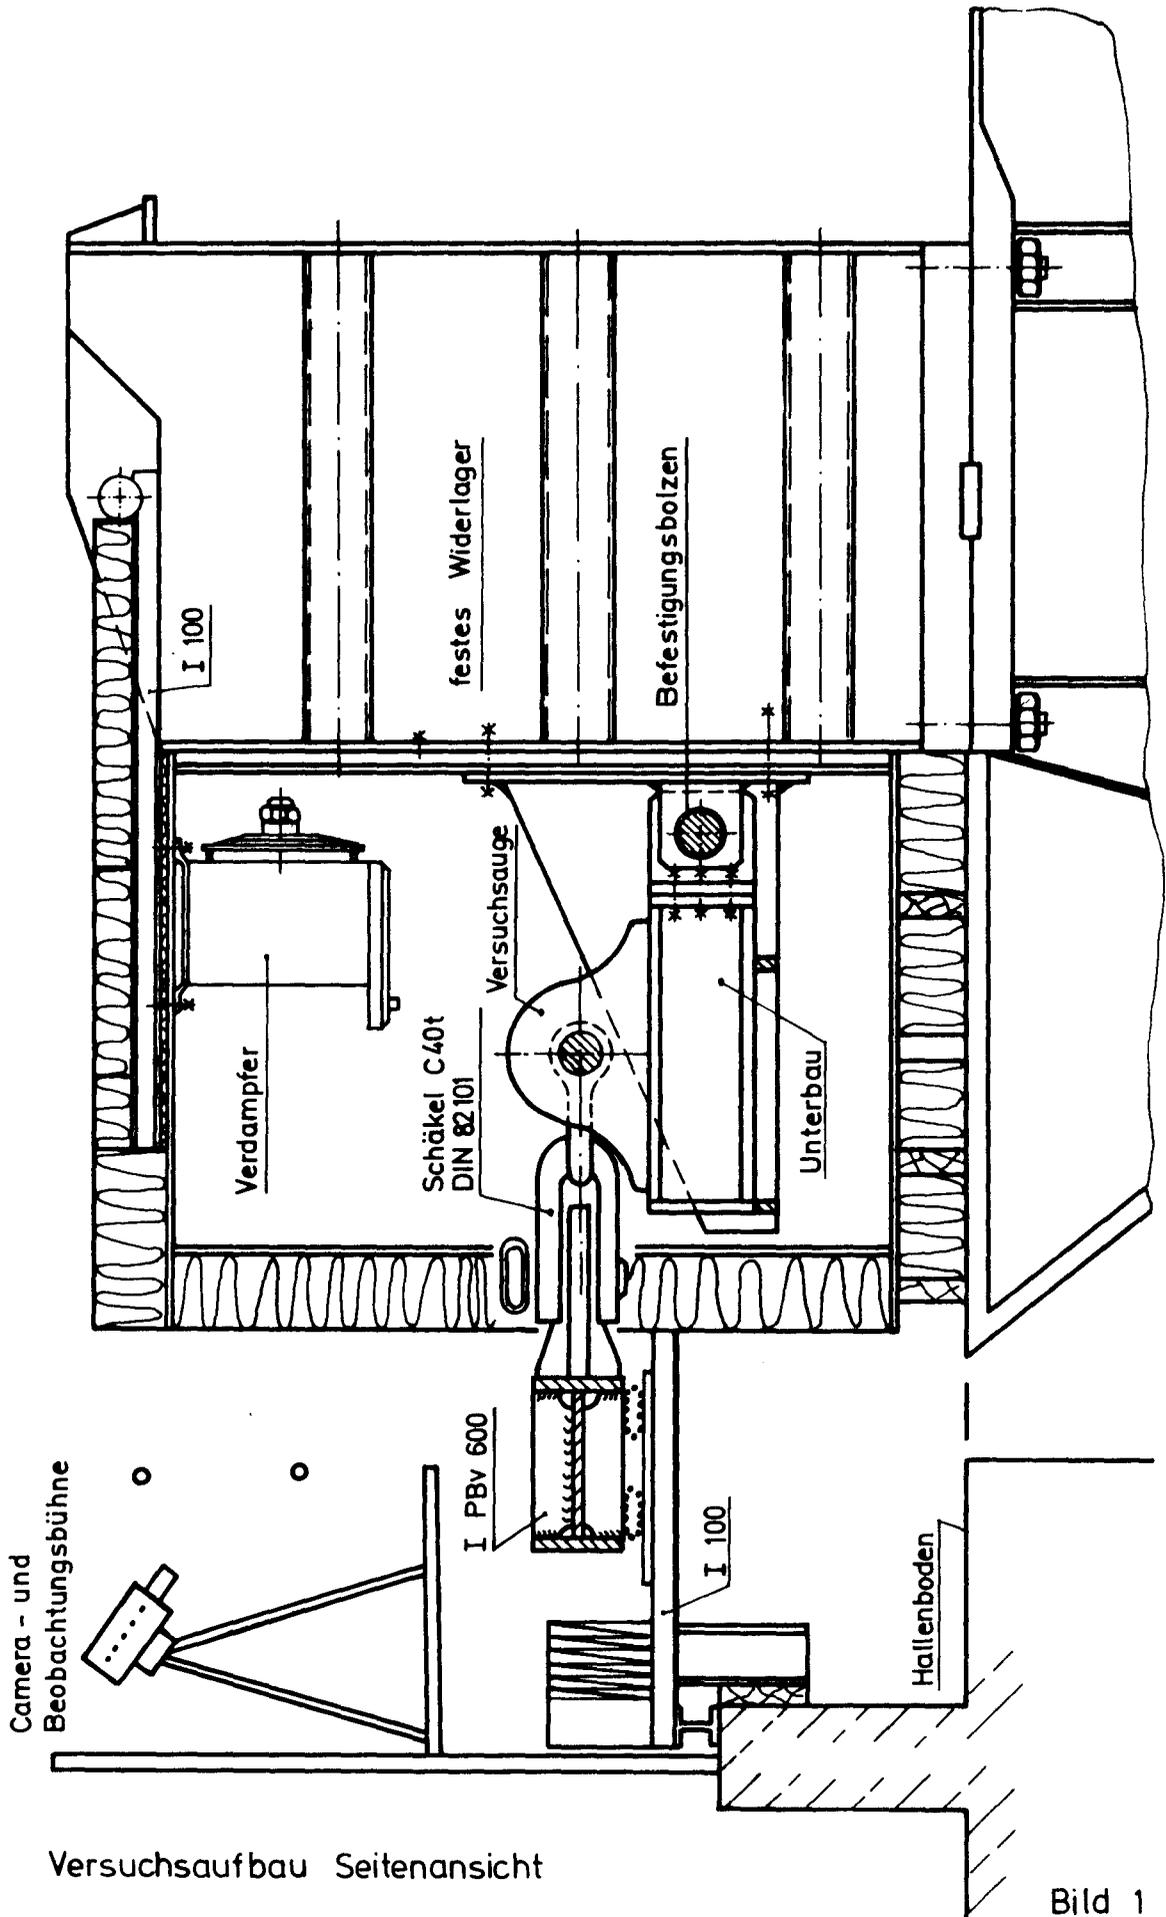
Versuchsaufbau Seitenansicht

Die Befestigung des Unterbaues im Versuchsaufbau erfolgte durch einen auf halber Höhe des Trägers angeordneten Bolzen (Bild 1). Somit war es möglich, den Träger beidseitig zu verwenden. Nach dem Bruch des aufgeschweißten Transportauges wurde dieses abgebrannt, die Restnaht am Unterbau abgeschliffen und ein neues Auge wieder aufgeschweißt.

Der Ablauf jedes Versuches wurde mit einer Video-Kamera auf Band aufgenommen. Aus diesen Aufzeichnungen lassen sich qualitative Aussagen über Bruchanfangsort, Auftreten von Sekundärbrüchen und Verformungsverläufe sowie die dazugehörigen Kräfte gewinnen. Für diese Video-Aufzeichnungen, deren Kommentierung und auch für allgemeine Beobachtungen der Versuche wurde oberhalb der Traverse eine begehbare Tribüne gebaut (Bild 1).

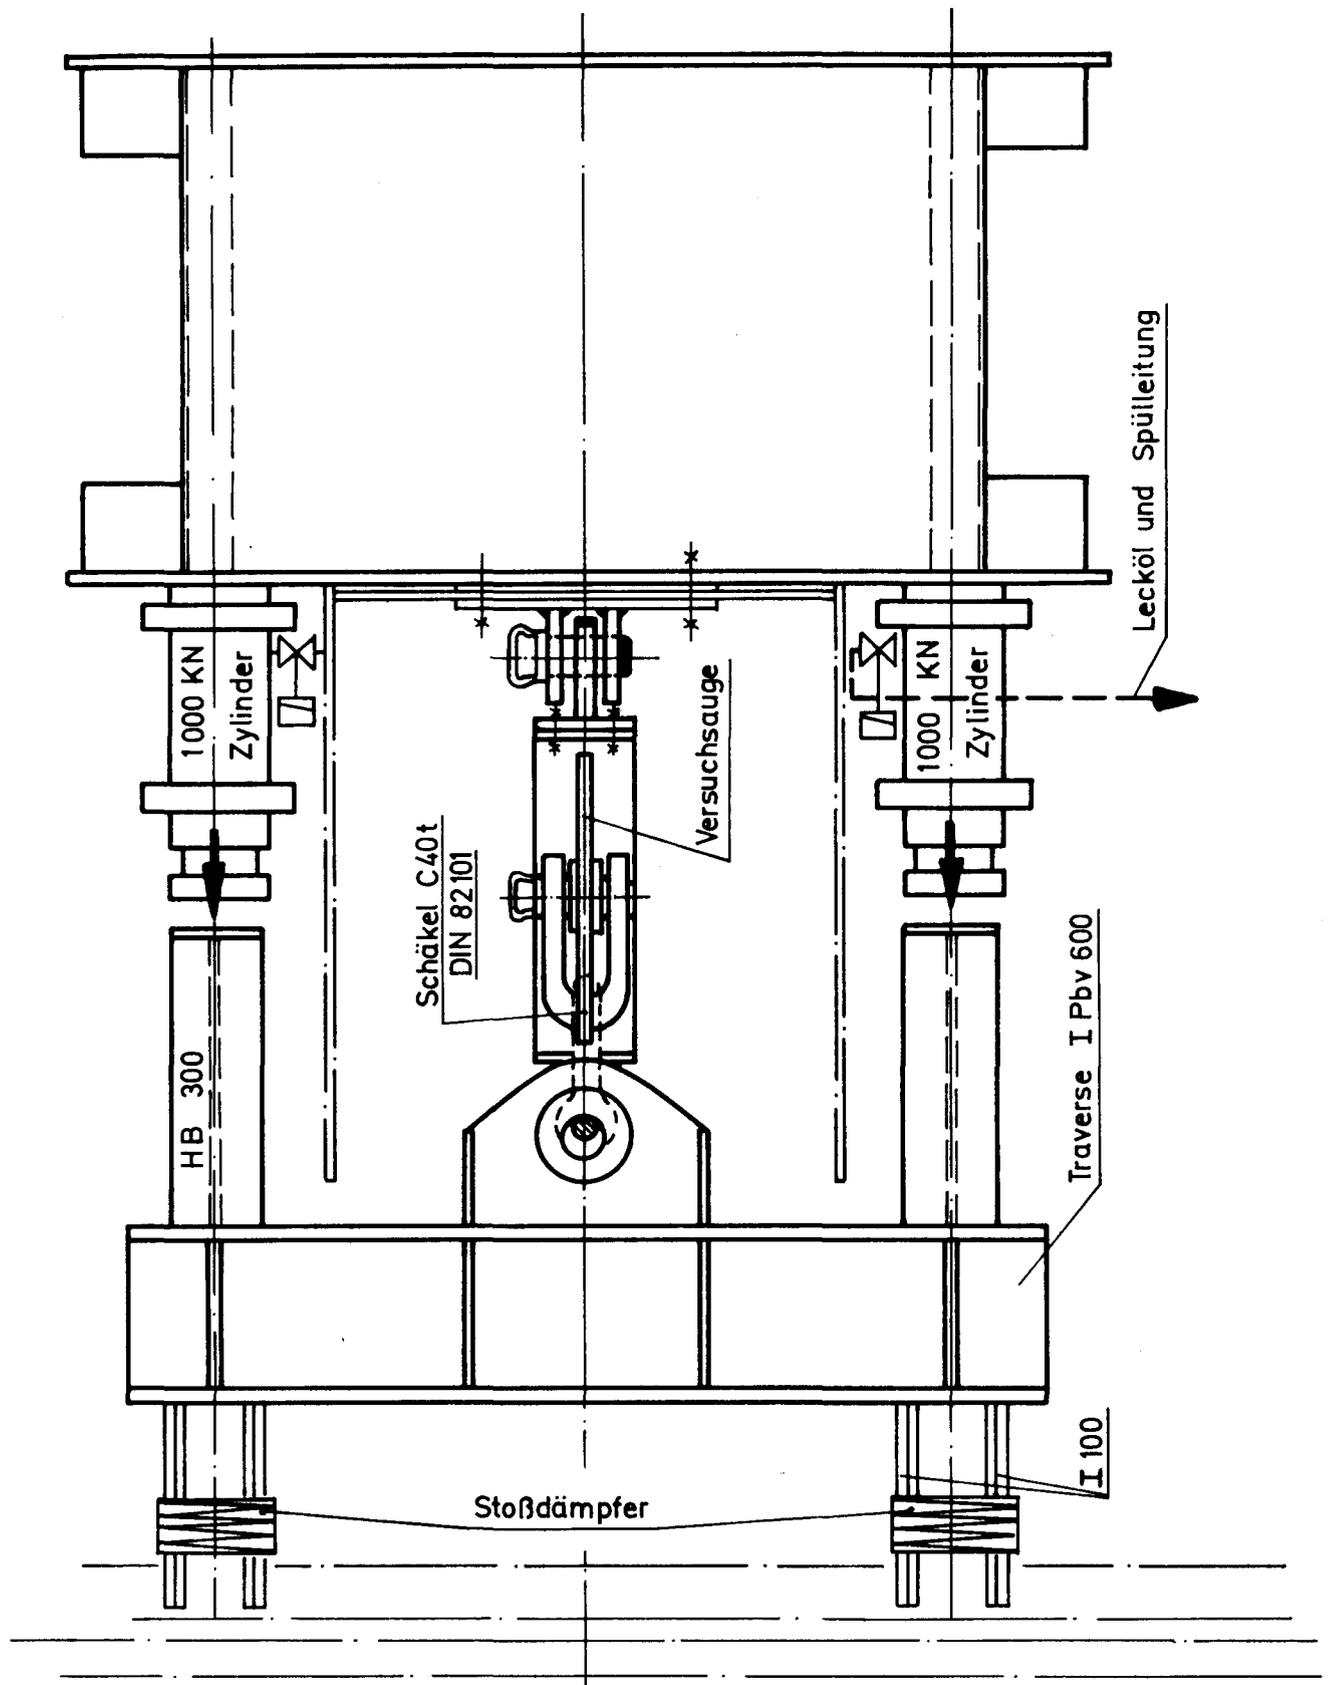
Versuchsaufbau Draufsicht

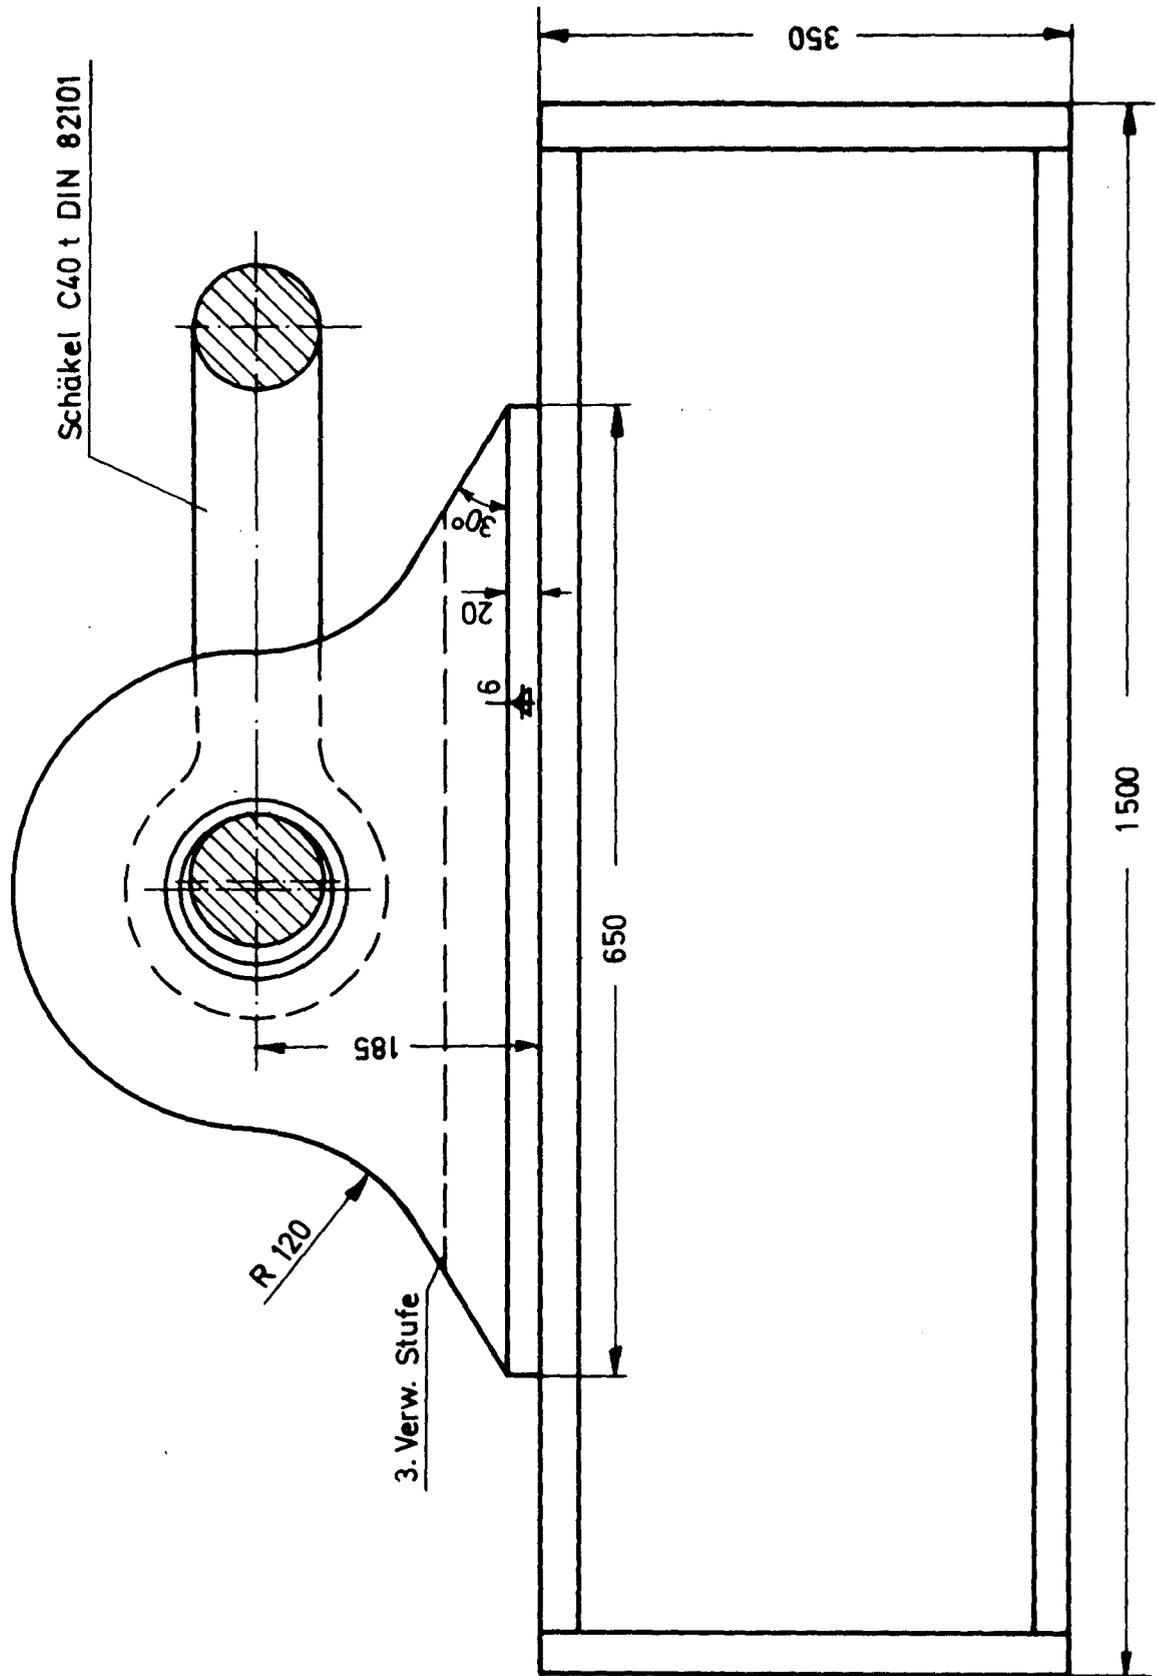
Transportauge mit Versuchsunterbau

Die Abmessungen der hier untersuchten 300 KN Transportaugen, einschließlich des für alle Versuche gleichen Unterbaus, sind aus dem Bild 3 zu ersehen. Da diese Untersuchungen die Fortsetzung der vorangegangenen Versuche sind, wurden auch die gleichen Transportaugen verwendet.

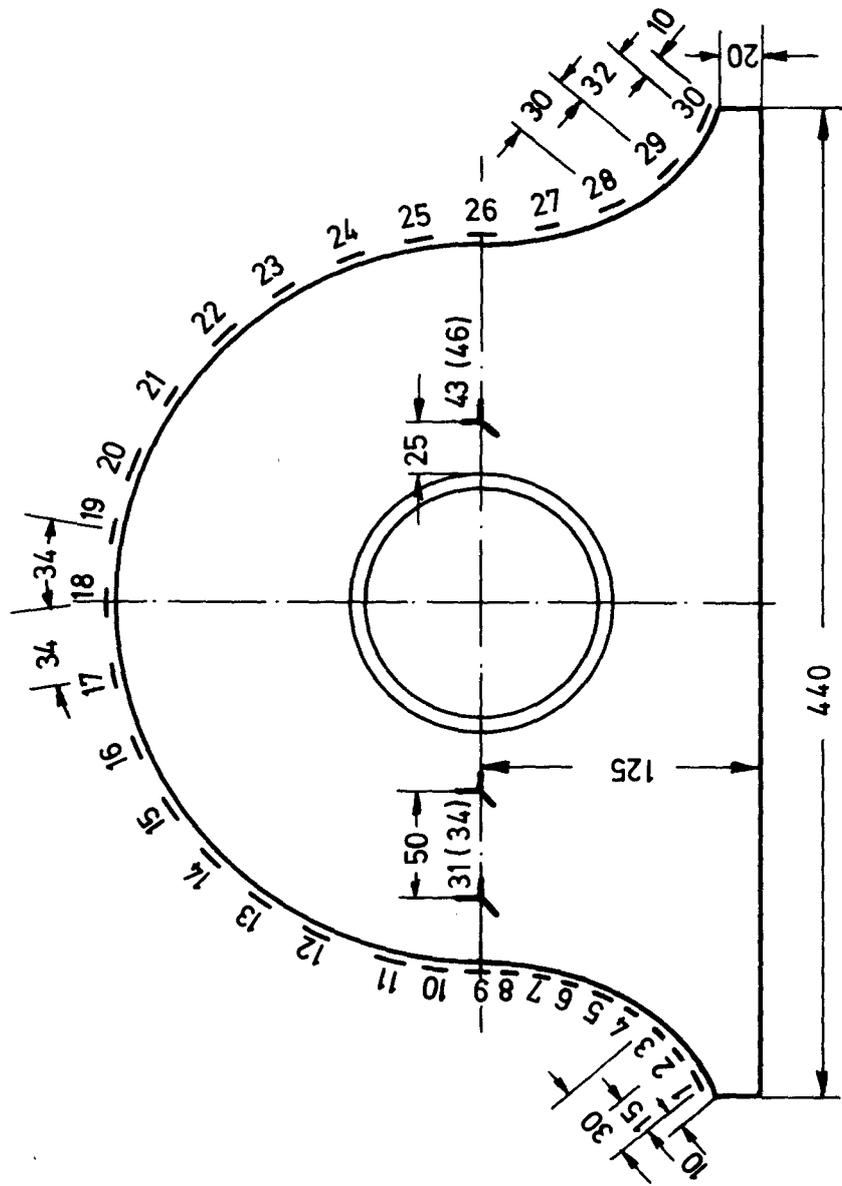
Anordnung der Dehnungsmessstreifen (DMS)
auf Auge 50

- Es wurden Messungen mit Dehnungsmeßstreifen (DMS) durchgeführt. Der Meßstellenplan ist im Bild 4 dargestellt.
- Es wurden mit Reißlack beschichtete Transportaugen belastet. Die Belastung wurde stufenweise über die Nennlast hinaus bis zum Bruch erhöht. Nach jeder Belastungsstufe wurde das Auge aus dem Versuchsaufbau ausgebaut und die aufgetretenen Rißlinien wurden fotografiert (Bild 7).
- Die Form des eingeschweißten Rohres wurde bei mehrfach wiederholter Nennlast aufgemessen, um ggf. auftretende bleibende Verformungen festzustellen.

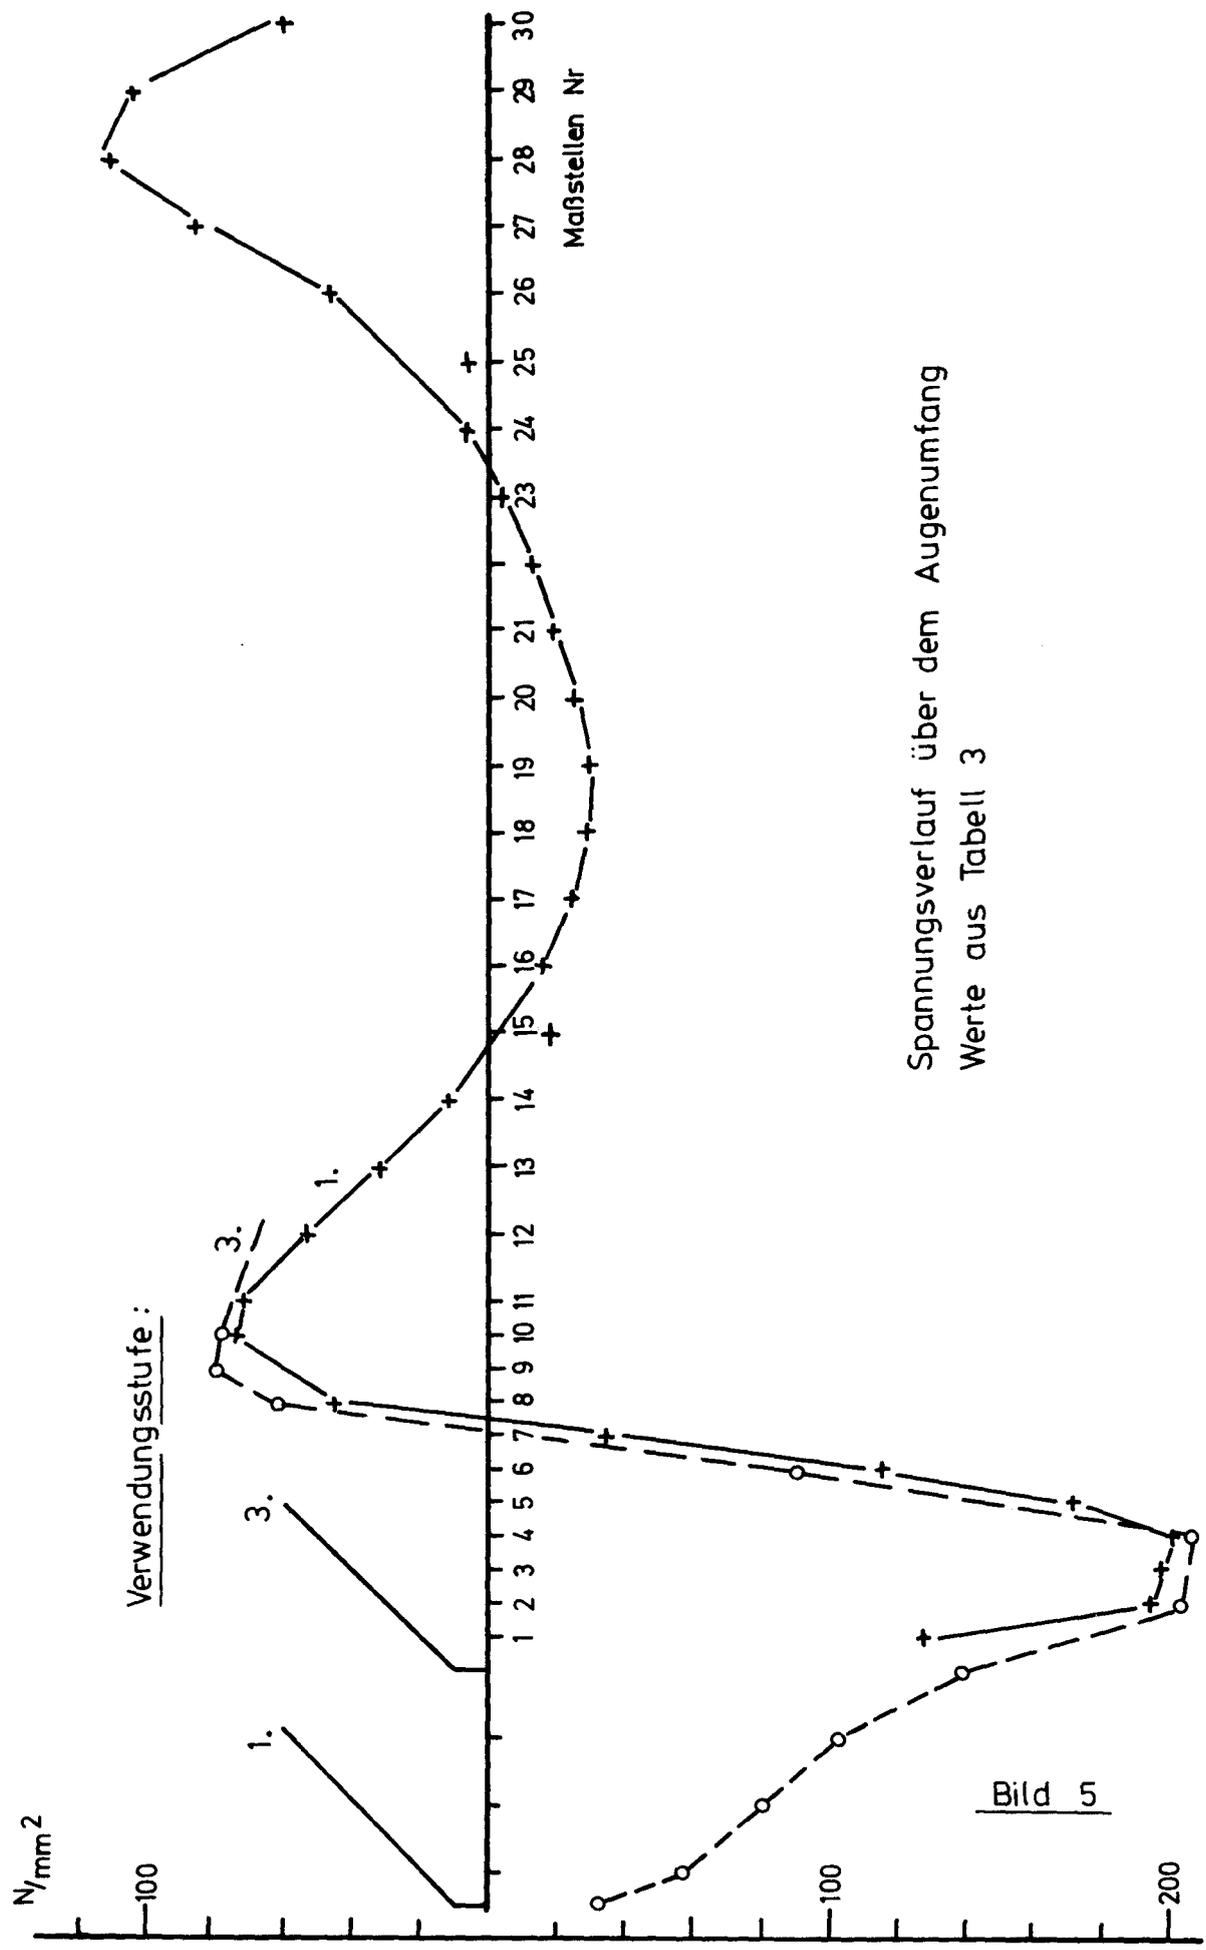
Bild 5

Spannungsverlauf über dem Augenumfang
Werte aus Tabell 3

Die höhere Spannungsspitze in der 3. Verwendungsstufe bei Beanspruchungen im elastischen Bereich (s. Bild 5) wirkt sich auf die Bruchlast offenbar nicht aus.

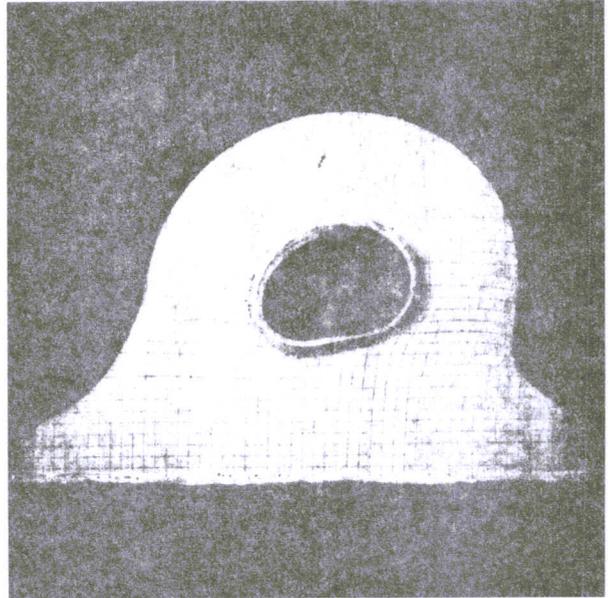
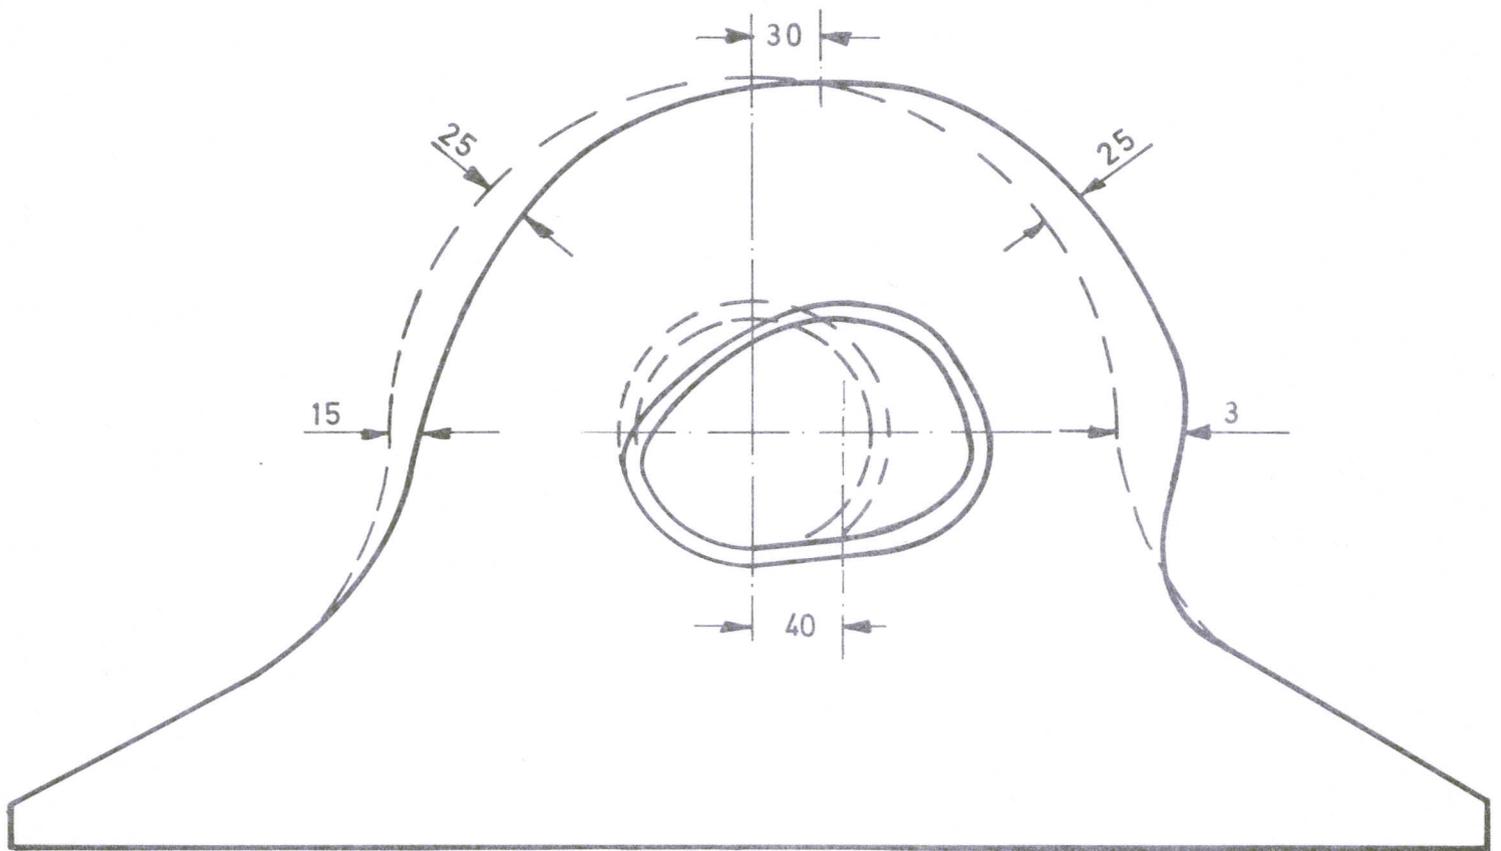
Verformung bei einer Belastung von 1193 KN

Verformungen Auge 51

Bild 6.1 zeigt ein Transportauge der 1. Verwendungsstufe, das bei Raumtemperaturen bis zur 4fachen Nennlast belastet wurde. Die Bruchbelastung liegt im Mittel aller Versuche bei etwa 4,4facher Nennlast. Auf dem Bild ist die starke Dehnung und Einschnürung des Rohres unterhalb des Schäkelbolzens (siehe Pfeil) erkennbar. Diese Stelle an der Schweißnaht zwischen Rohr und Auge ist bei allen Transportaugen Ausgangspunkt des Bruches.

In der Zeichnung in Bild 6 ist das Auge vor und nach der Belastung dargestellt. Die größte Verformung von etwa 40 mm wurde an dem Ausgangspunkt des zu erwartenden Bruches gemessen. Eine Verformung an der Anschlußschweißnaht ist nicht erkennbar.

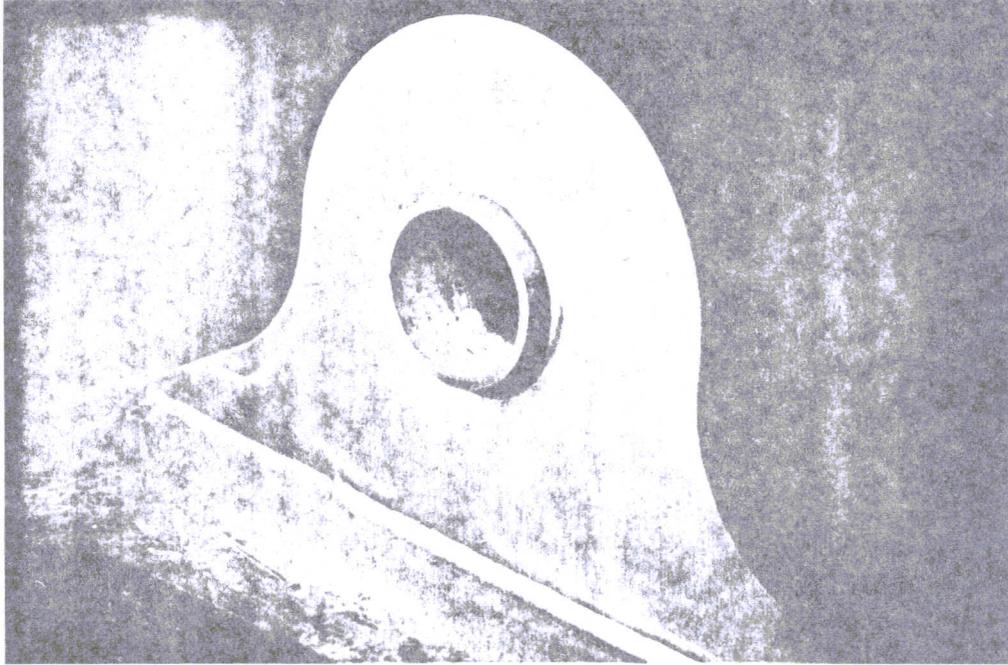
7.1

Untersuchungen mit Reißlack

Bei Nennlast traten die ersten Risse an der Kehlnaht Rohr-Auge di-

rekt vor dem Druckpunkt des Schäkelbolzens auf (Bild 7.1). Die mit DMS gemessenen Spannungen lagen dort bei 160 N/mm^2 . Bei 1,5facher Nennlast (Bild 7.2) breiteten sich die Risse weiter aus und ein Einzelriß, der eine Spannungsspitze anzeigte, entstand in Höhe der Belastungsebene, der späteren Bruchlinie.

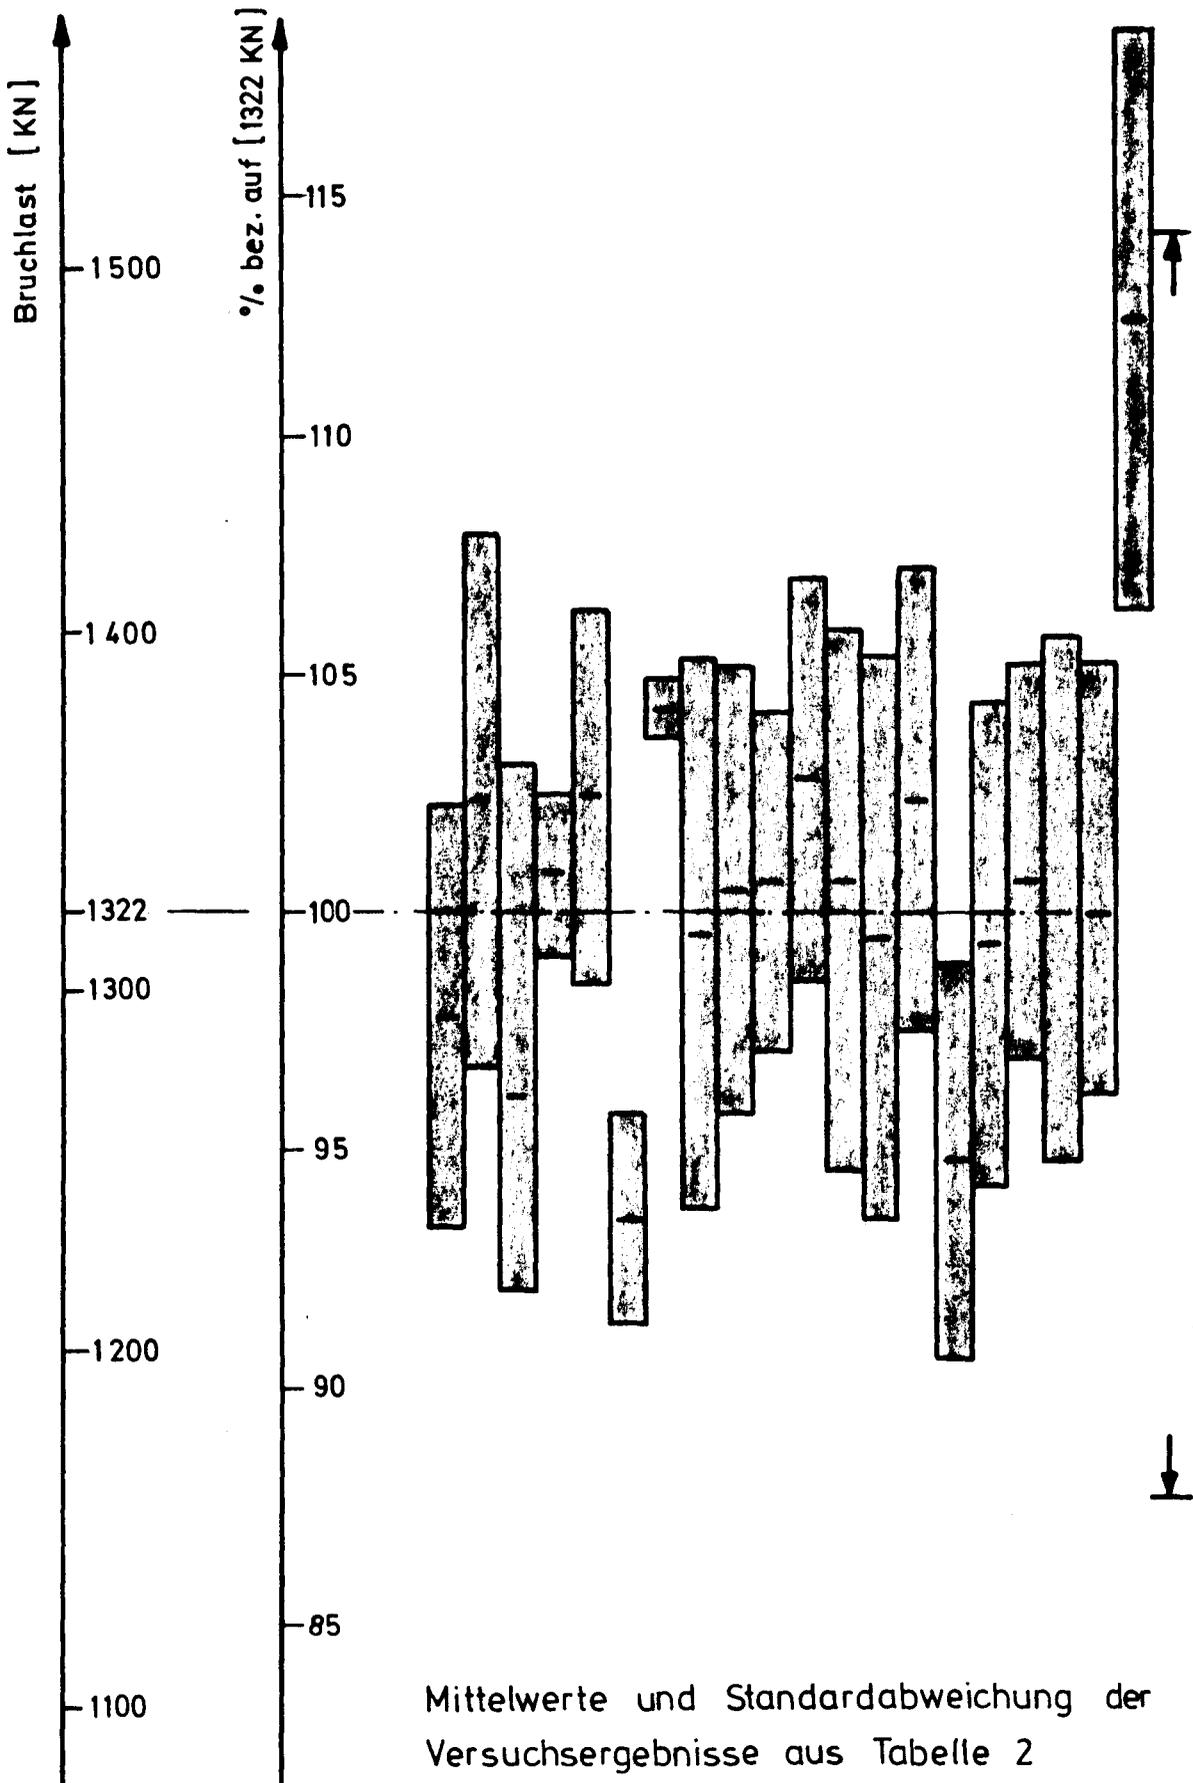
Mittelwerte und Standardabweichung der Versuchsergebnisse aus Tabelle 2

In Tabelle 2 und Bild 8 sind die statistischen Auswertungen der Bruchlasten aller Versuche dargestellt. Die Versuchsergebnisse sind einem Ausreißertest unterzogen worden. Es wurden keine signifikanten Ausreißer ermittelt.

Die Statistik der Tabelle 2 ist in Bild 8 grafisch dargestellt. Der Mittelwert aller Versuche mit horizontaler Last liegt bei einer Bruchlast von 1322 KN, was einer 4,4fachen Nennlast entspricht.

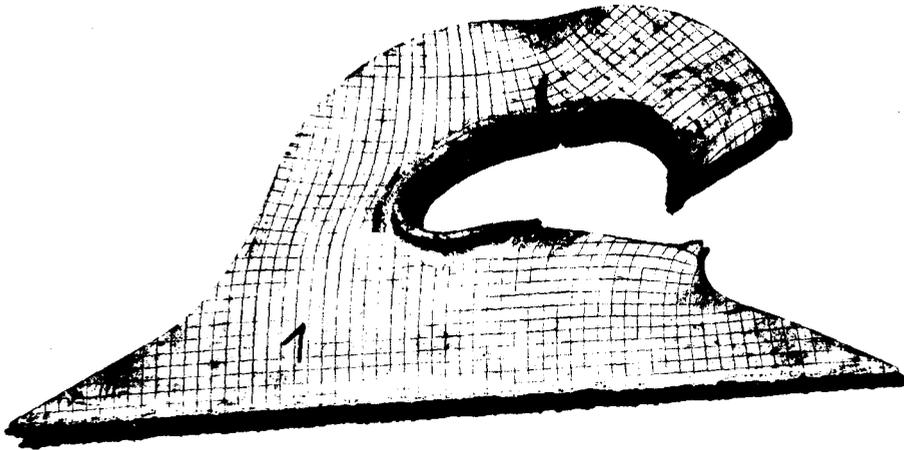
9.1

$\vartheta = +20^{\circ}\text{C}$

Zugrichtung 0°

Scherbruch
Bruchform C

1. reiner Scherbruch, annähernd parallel zur Grundblechoberfläche, Bild 9.1,
2. Scherbruch unter einem größeren Winkel zur Grundblechoberfläche als im Fall 1, Bild 9.2,
3. Spröbruch in Richtung zur Grundblechoberfläche, Bild 9.3.

Die Auswertung aller Transportaugen-Versuche zeigt, daß bei einer Prüftemperatur von -20° und Beanspruchung der Probe parallel zur Grundblechoberfläche 11 % der geprüften Proben spröbruchartig brechen. 31 % zeigen den Bruch nach Bild 9.2, der als Mischung aus Scher- bzw. Normalspannungsbruch anzusehen ist, während 58 % den reinen Scherbruch nach Bild 9.1, 10.1 und 11.1 aufweisen.

A bezeichnet einen Sprödbruch, der nur bei gekühlten Augen auftrat. B und C sind Scherbrüche, die bei allen Versuchsgruppen auftraten. Bei B verläuft die Trennlinie vom Bruchanfang schräge nach unten zum Augauslauf unter einem Winkel von etwa 30° und bei C läuft der Bruch parallel zur Anschlußkehlnaht an den Unterbau.

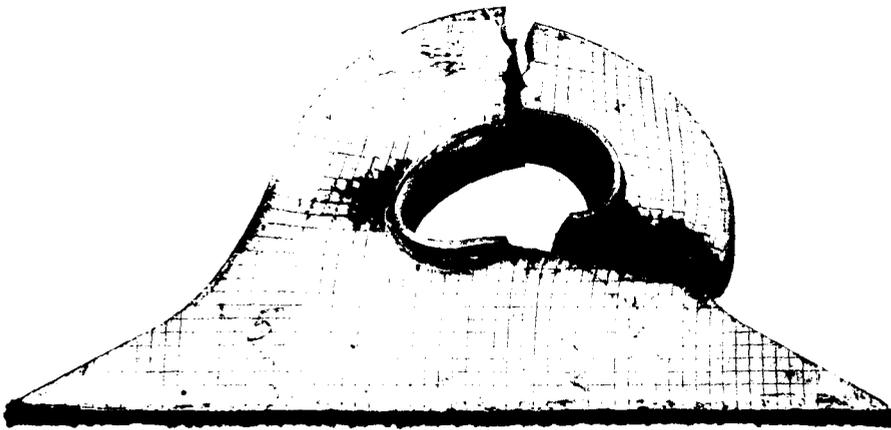
9.2

$\vartheta = -20^{\circ}\text{C}$

Zugrichtung 0°

Scherbruch
Bruchform B

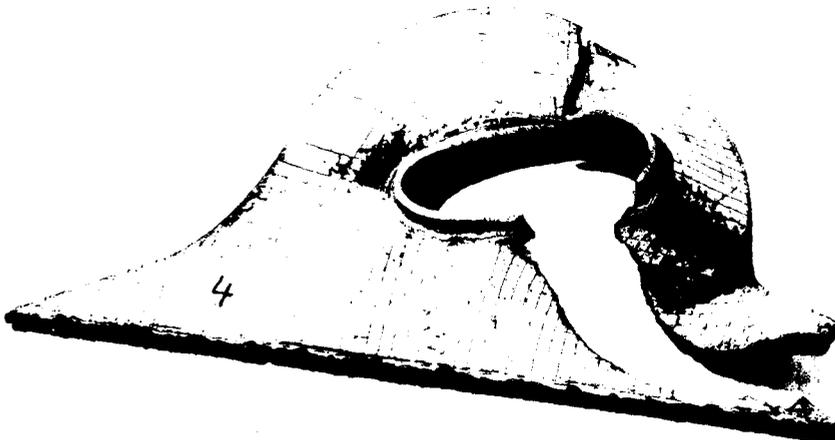
9.3

$\vartheta = -20^{\circ}\text{C}$

Zugrichtung 0°

Sprödbruch
Bruchform A

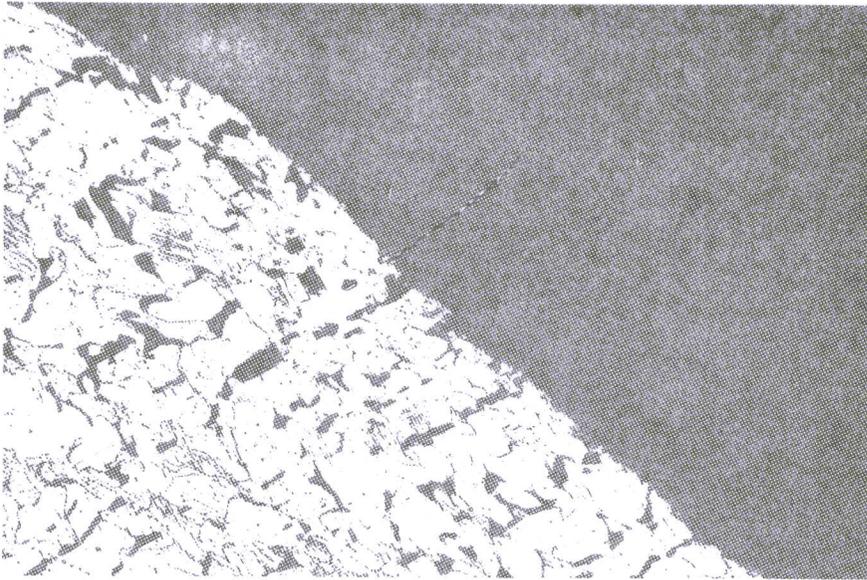
Transportauge Nr. 1

Scherbruch

V = 200:1

Die lichtmikroskopische Gefügeuntersuchung der drei vorliegenden Proben im Bruchbereich ergab zunächst das für die chemische Zusammensetzung des Schiffbaustahls Grad A typische Perlit-Ferrit-Gefüge, Bild 12 und 13. Wie schon aus der rastermikroskopischen Untersuchung deutlich wurde, sind im Bruchbereich der Scherbrüche starke Verformungen aufgetreten. Diese ziehen sich in den Bildern 12.1 und 13.1 bis tief in den Werkstoff unter der Bruchoberfläche hinein, was aus den aufgetretenen Gleitspuren innerhalb der Ferritkörner in Richtung der Verformung deutlich wird, Bild 13.2. Derartige Gleitspuren werden im spröde gebrochenen Bruchbereich nicht sichtbar, Bild 12.2, dafür aber ausgeprägte Mikrorisse, die quer durch die Ferritkörner verlaufen und deren Oberfläche bereits in Bild 11.3 der Rastermikroskopuntersuchungen wiedergegeben ist.

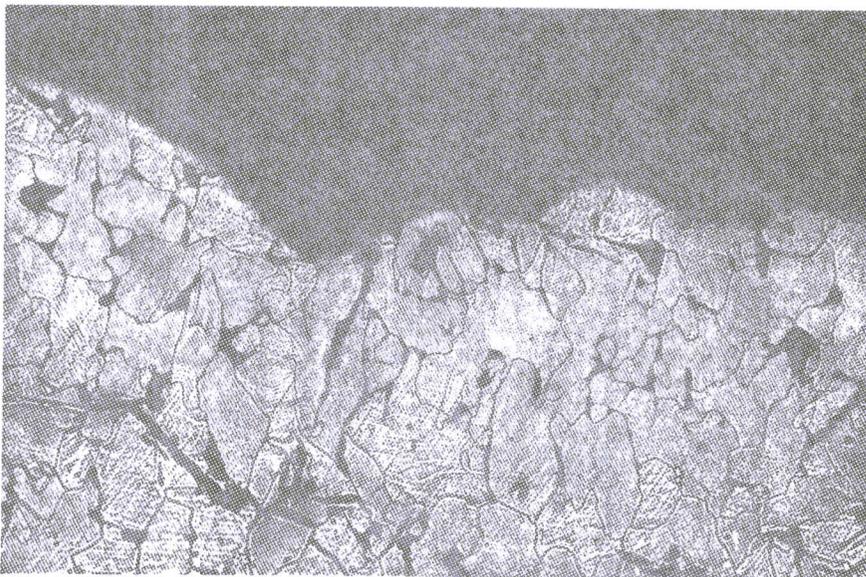
12.2

Transportauge Nr. 9

Sprödbbruch mit
Mikrospaltrissen

V = 200:1

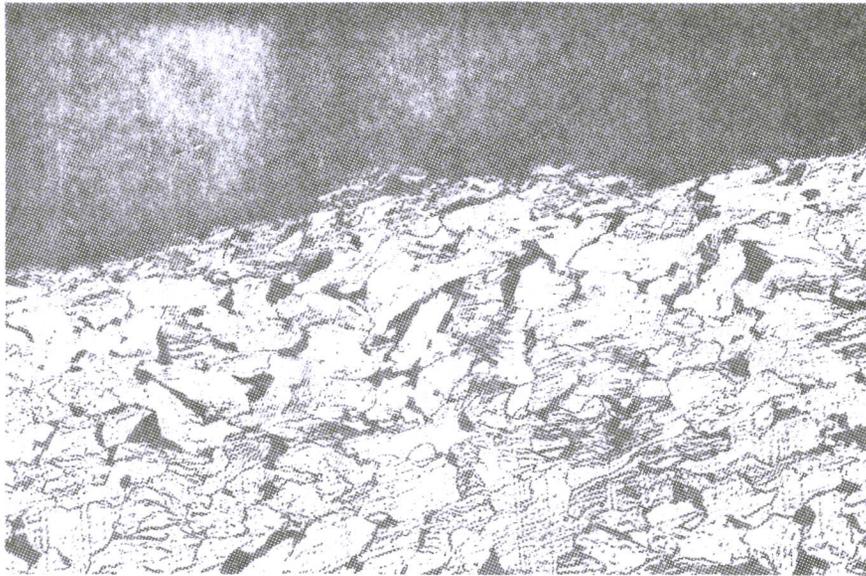
13.1

Transportauge Nr. 10

Normalspannungs-/
Scherbruch

V = 200:1

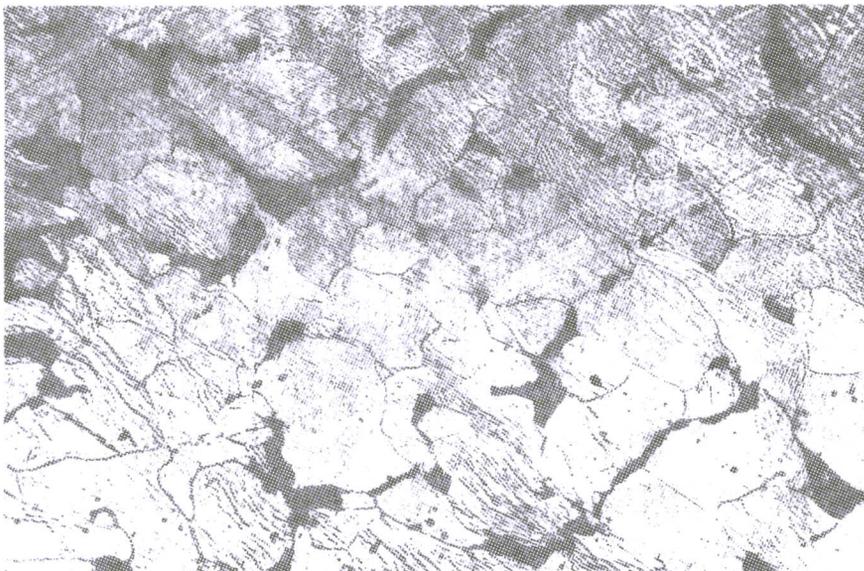
13.2

Transportauge Nr. 10

Normalspannungs-/
Scherbruch

V = 500:1

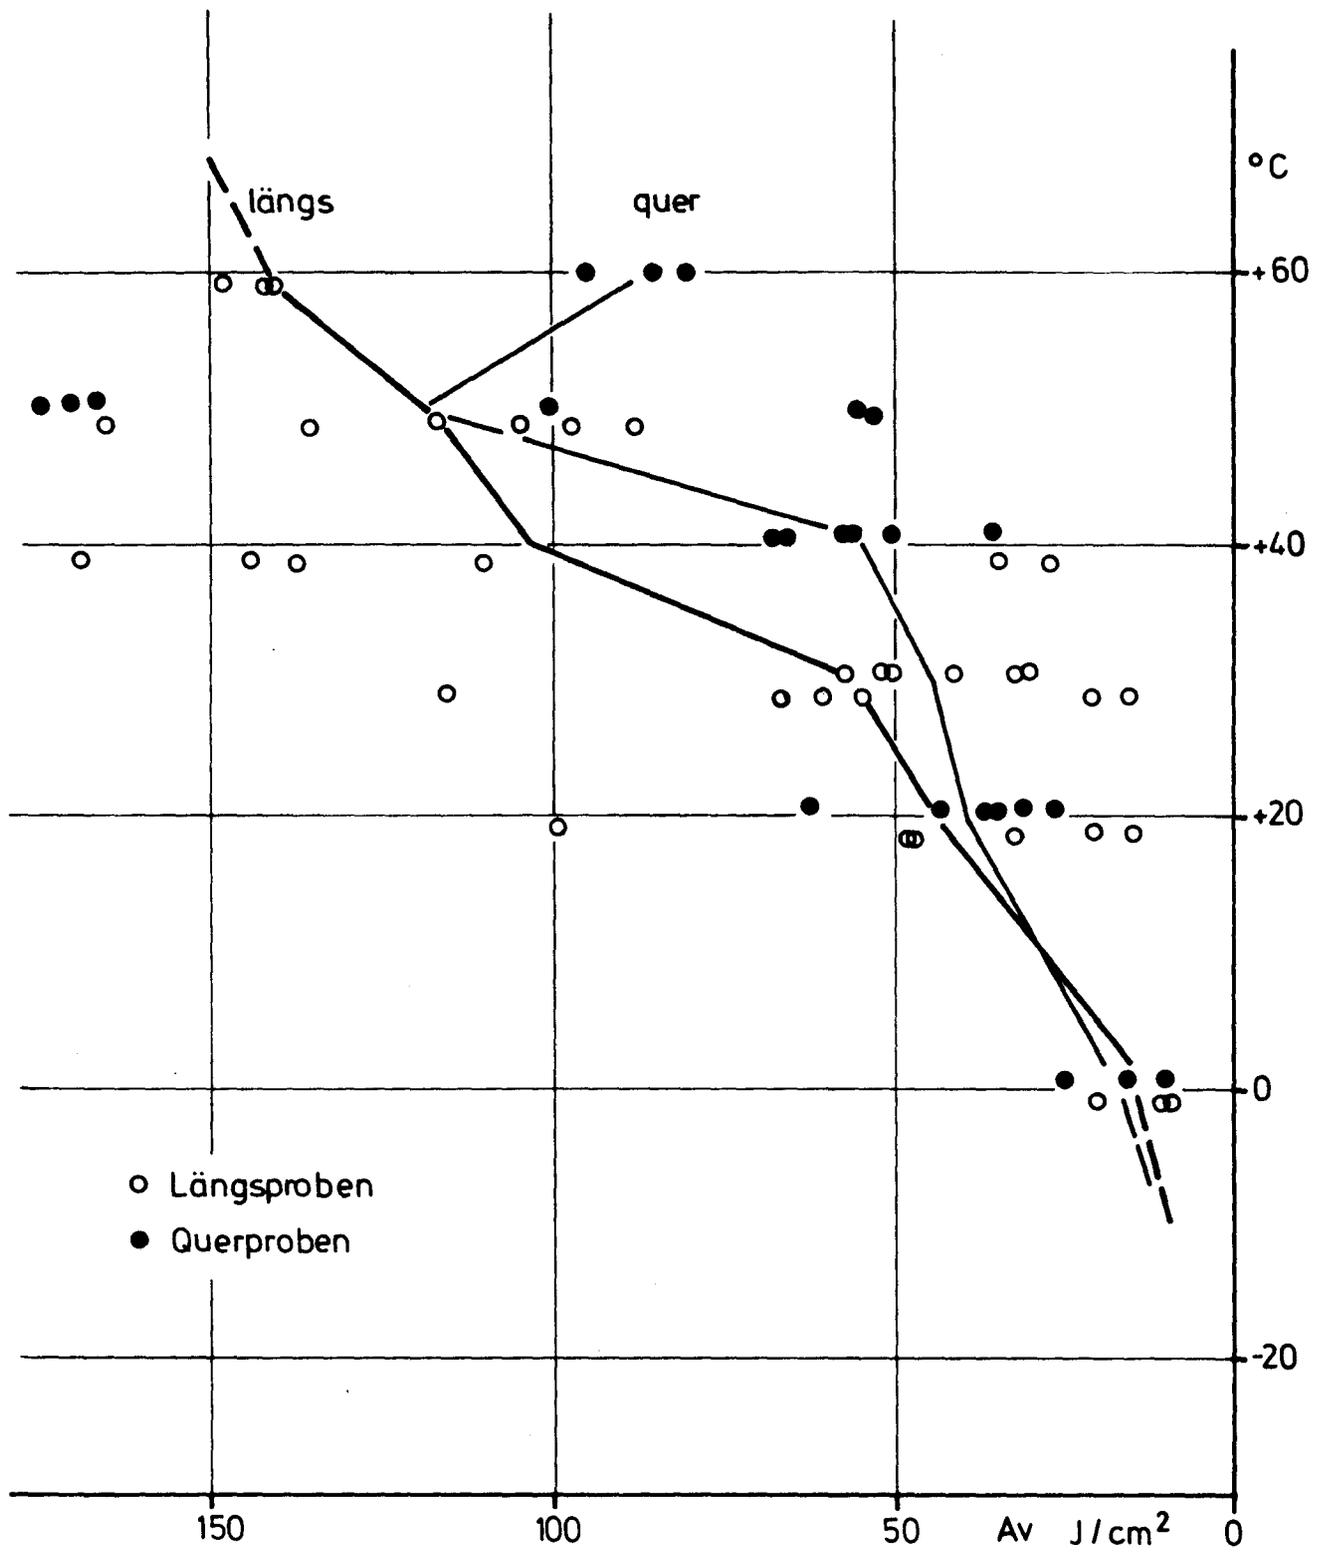
Kerbschlagzähigkeit in Abhängigkeit von der Prüftemperatur
