Bruchversuche an geschweißten Transportaugen für Schiffssektionen

INSTITUT FÜR SCHIFFBAU
DER UNIVERSITÄT HAMBURG

Bericht Nr. 403

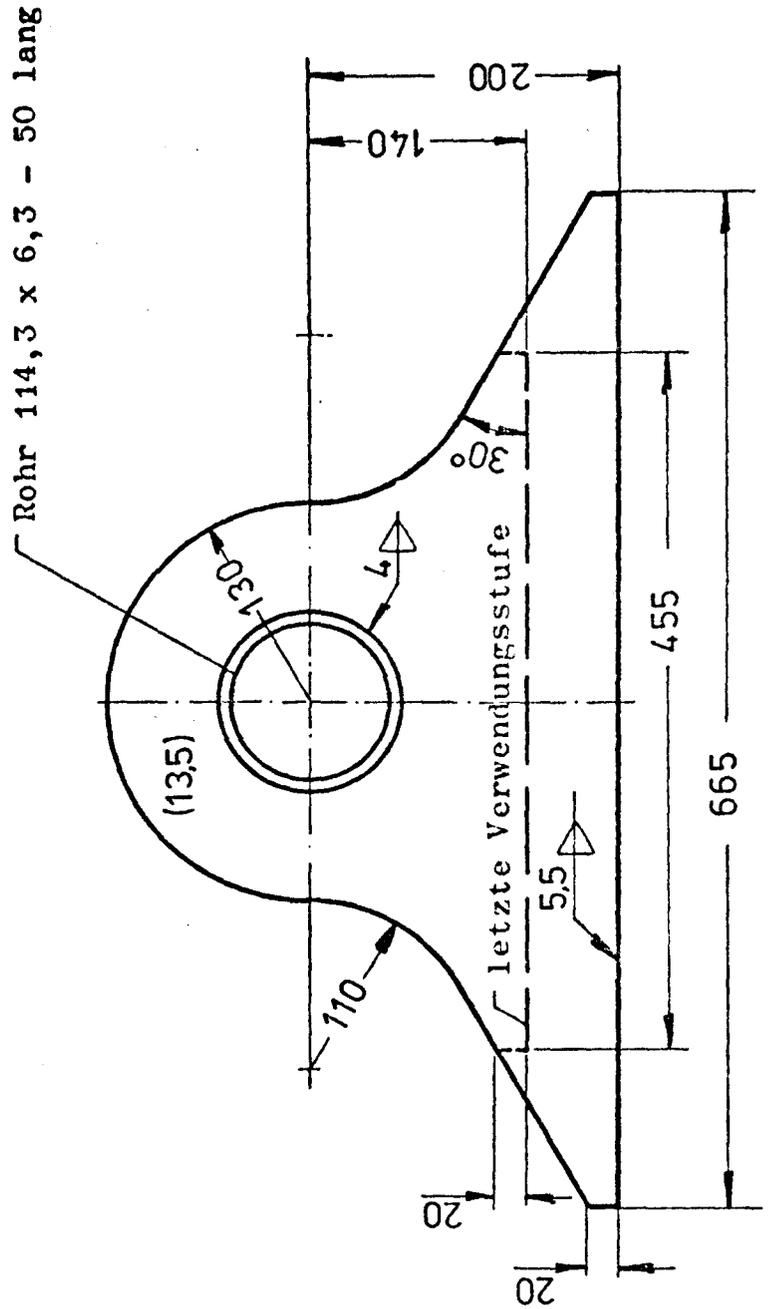
Bild 15

Abmessungen der Standardreihe von 20 t - 150 t Transportaugen

20t Auge

M. = 1 : 5

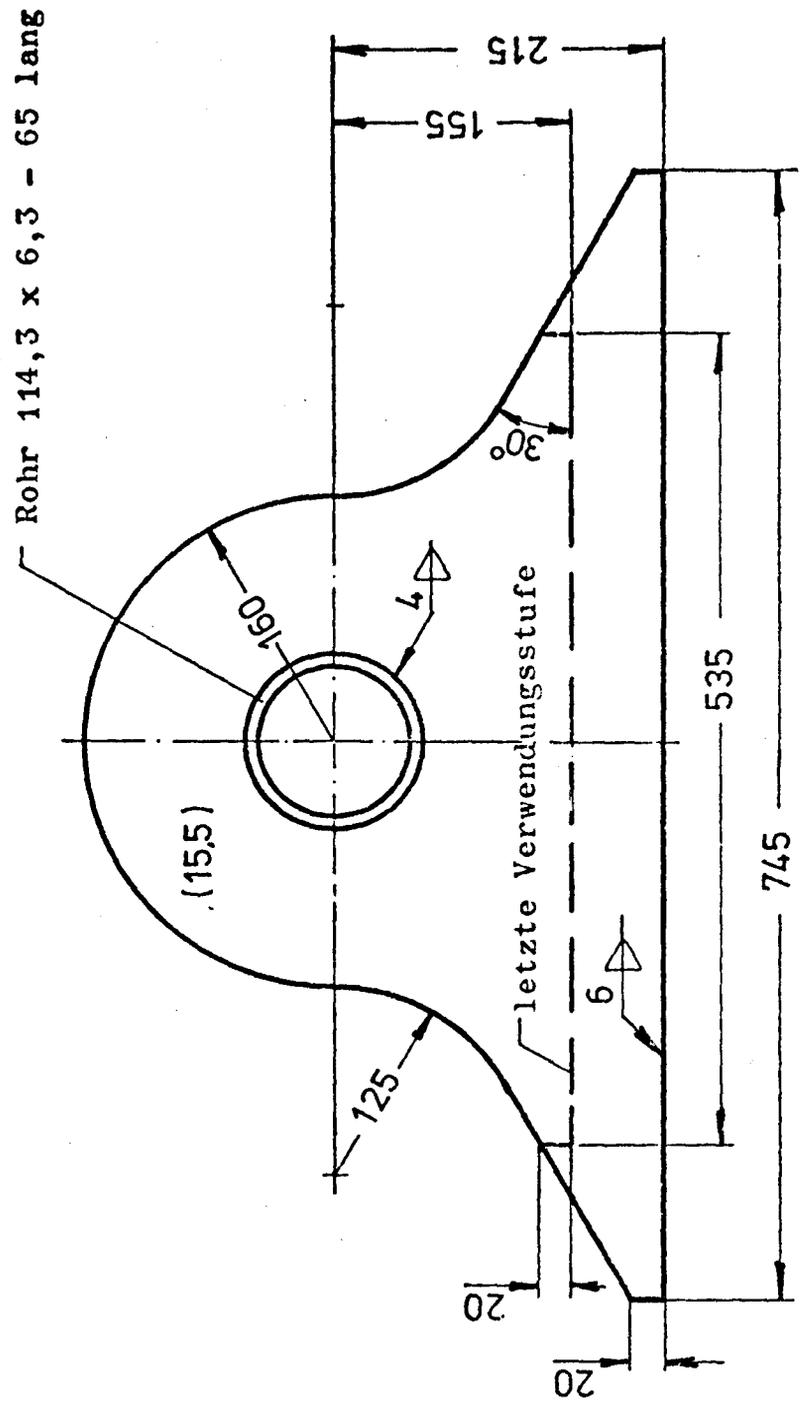
30t Auge

M. = 1:5

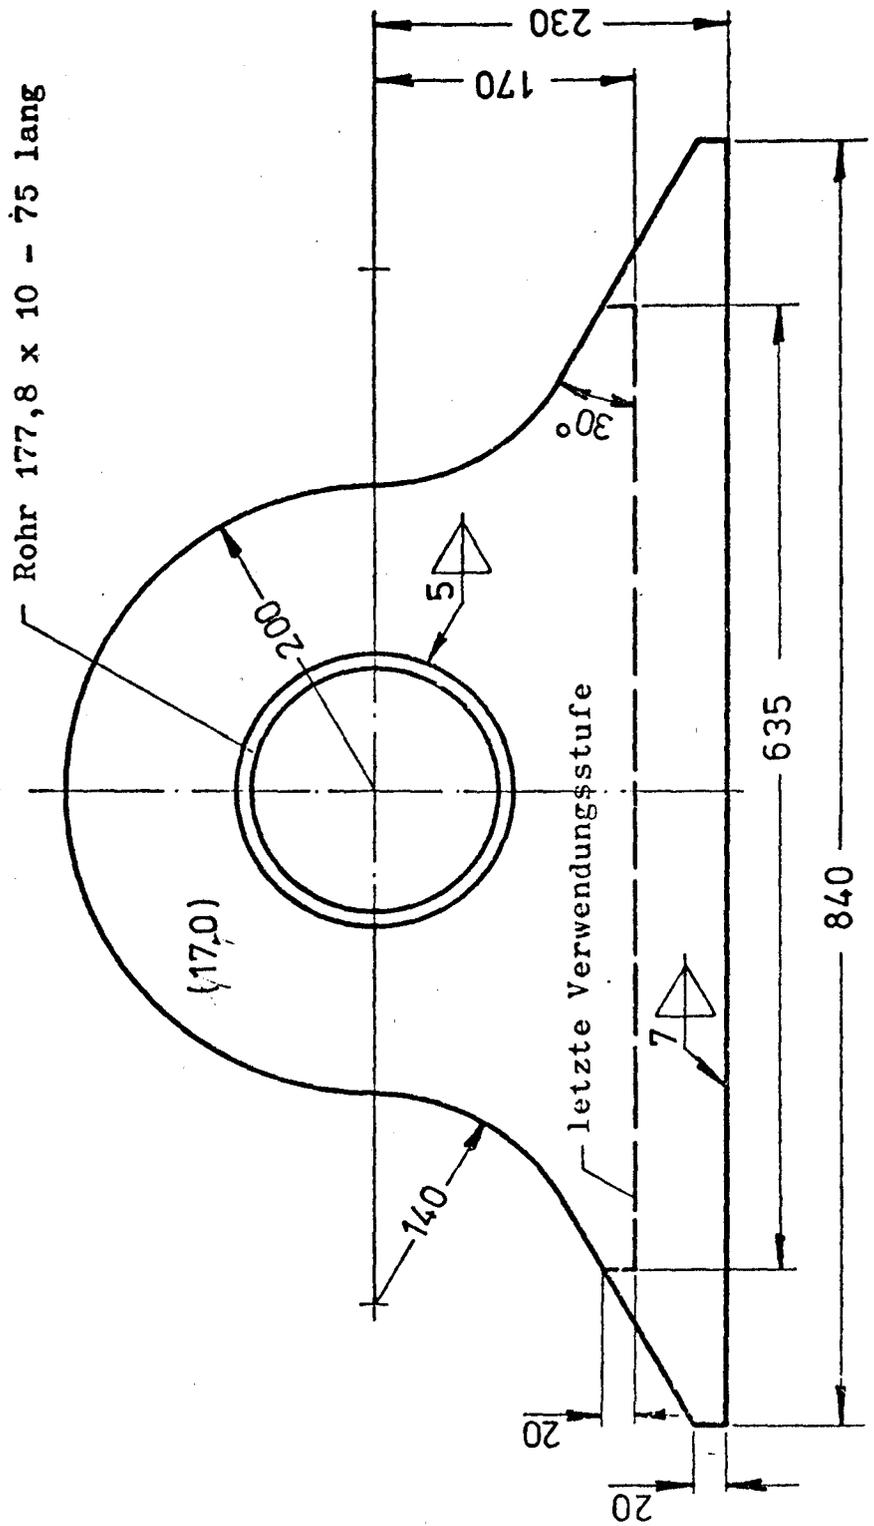
Bild 17

40t Auge

M. = 1:5

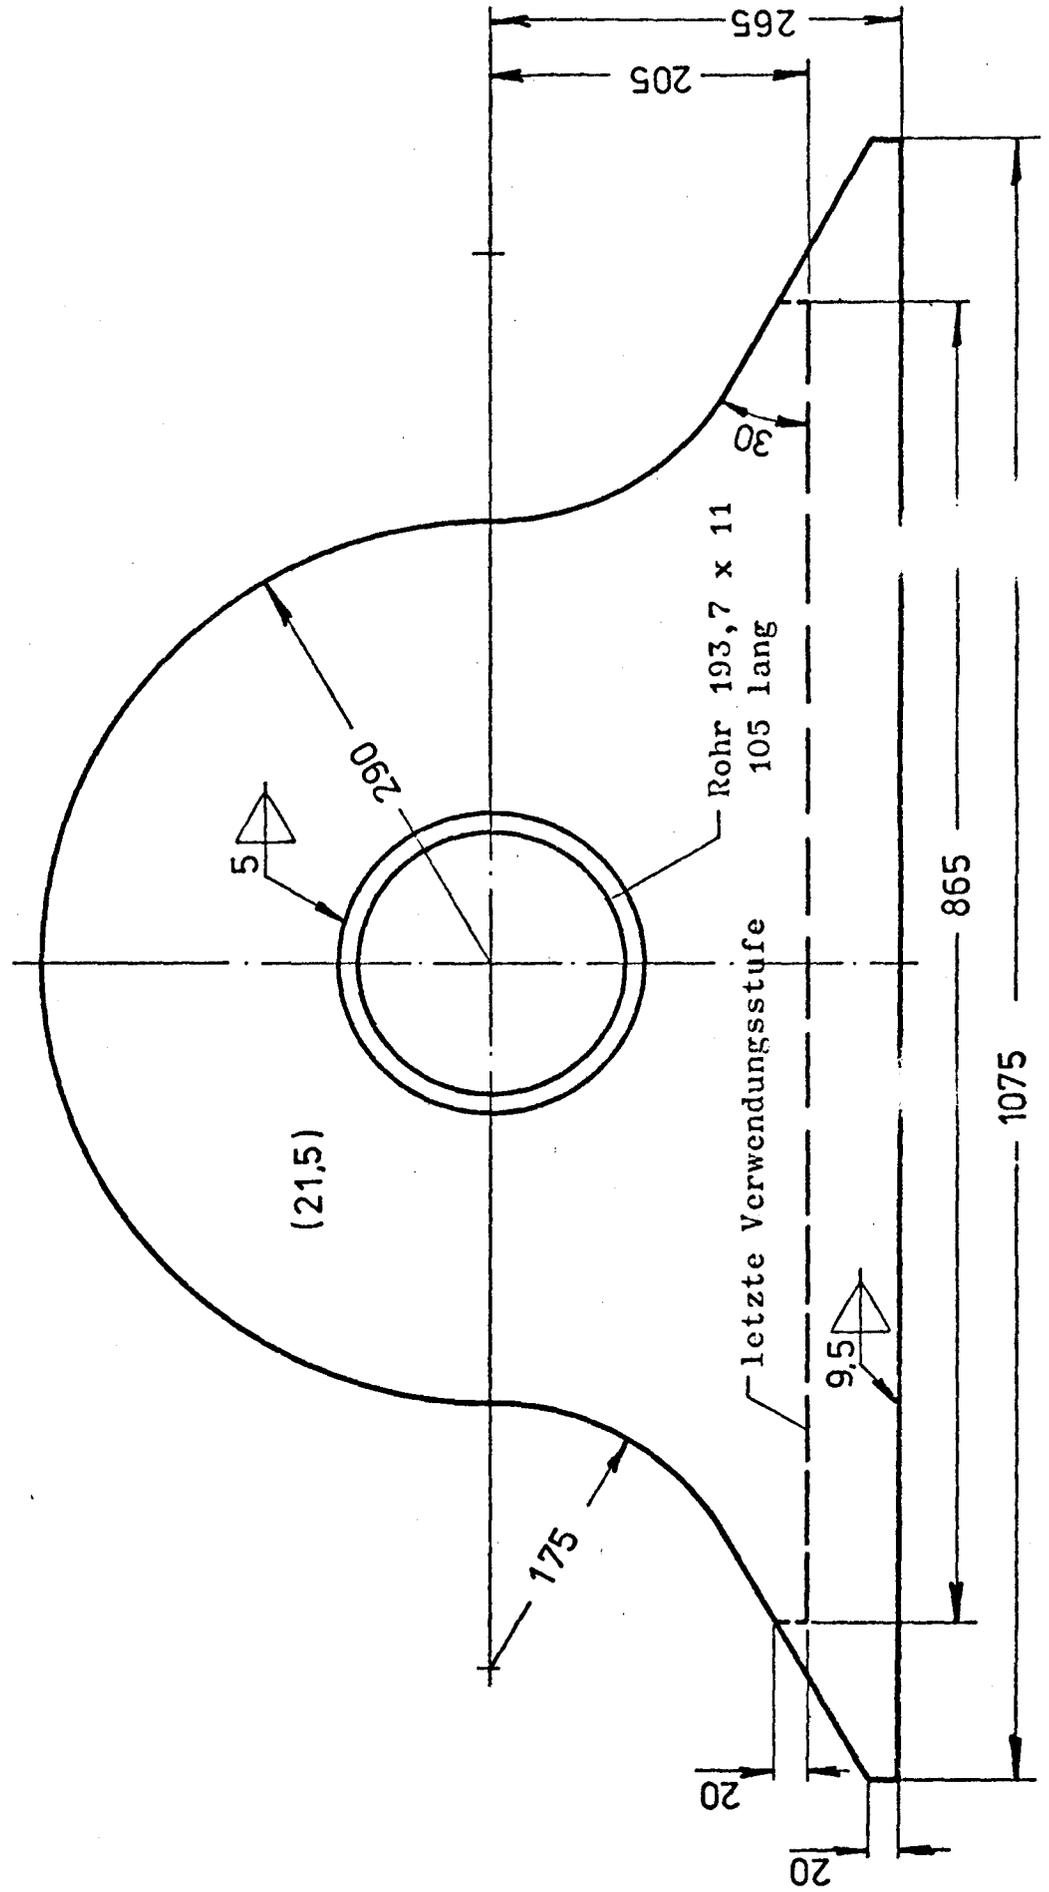
Bild 19

80t Auge

M.= 1:5

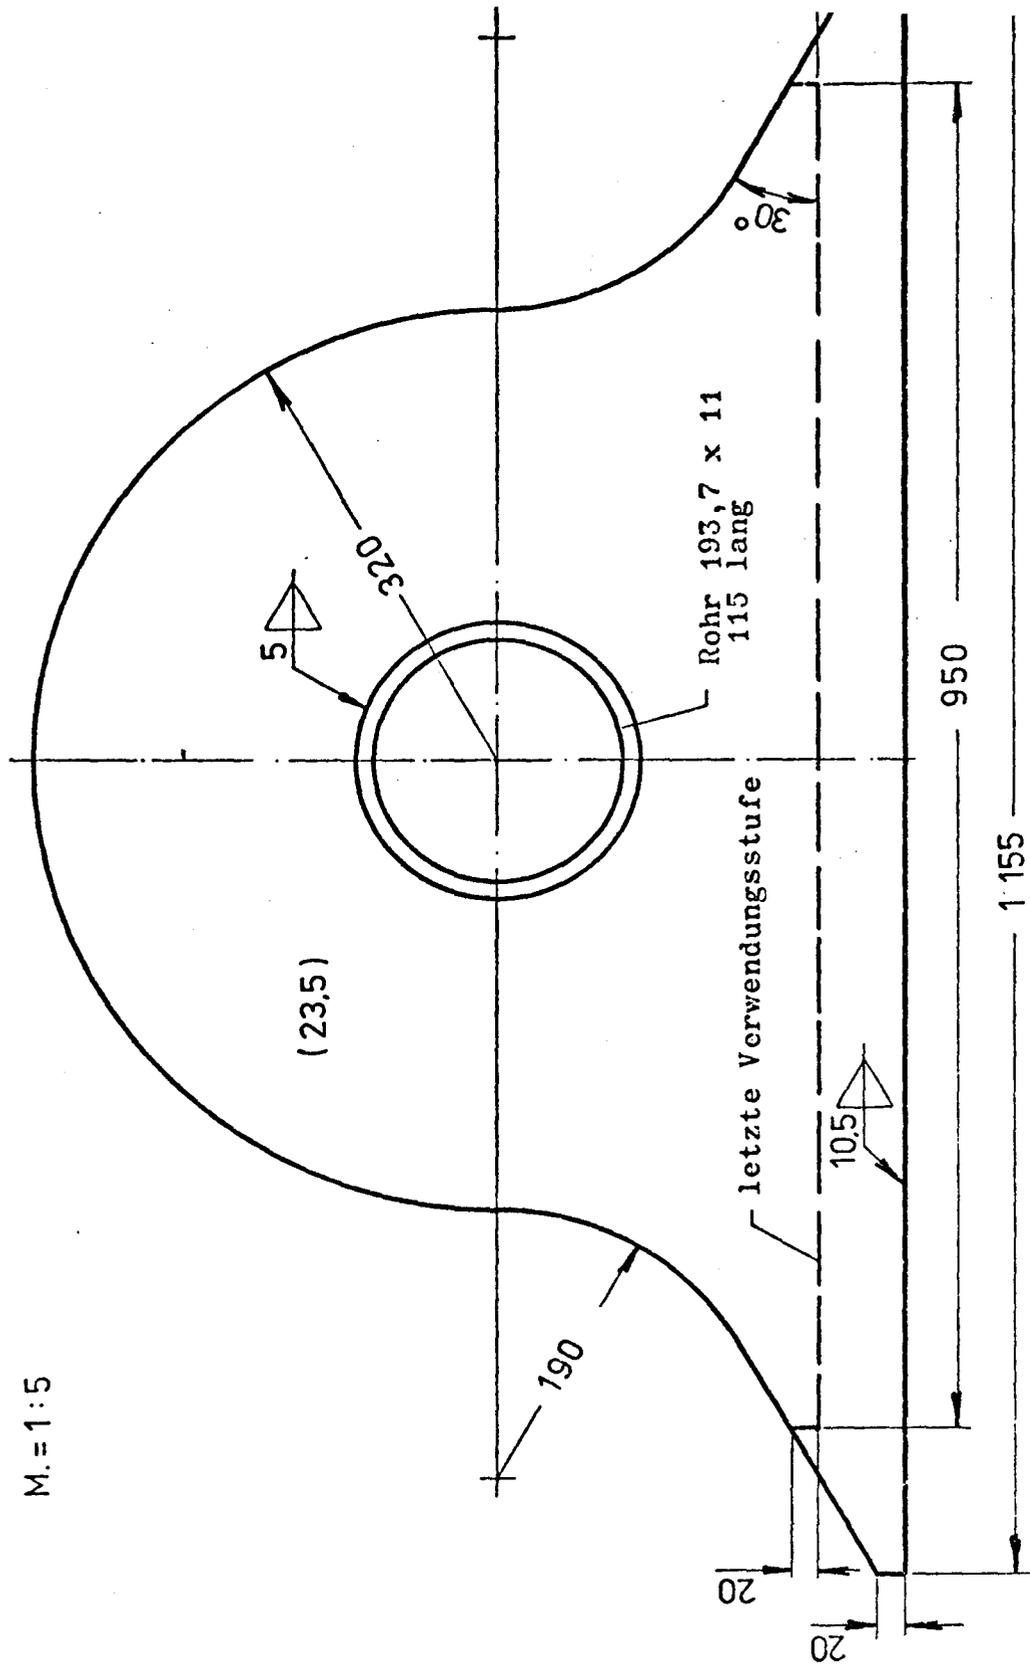
100 t Auge

M. = 1:5

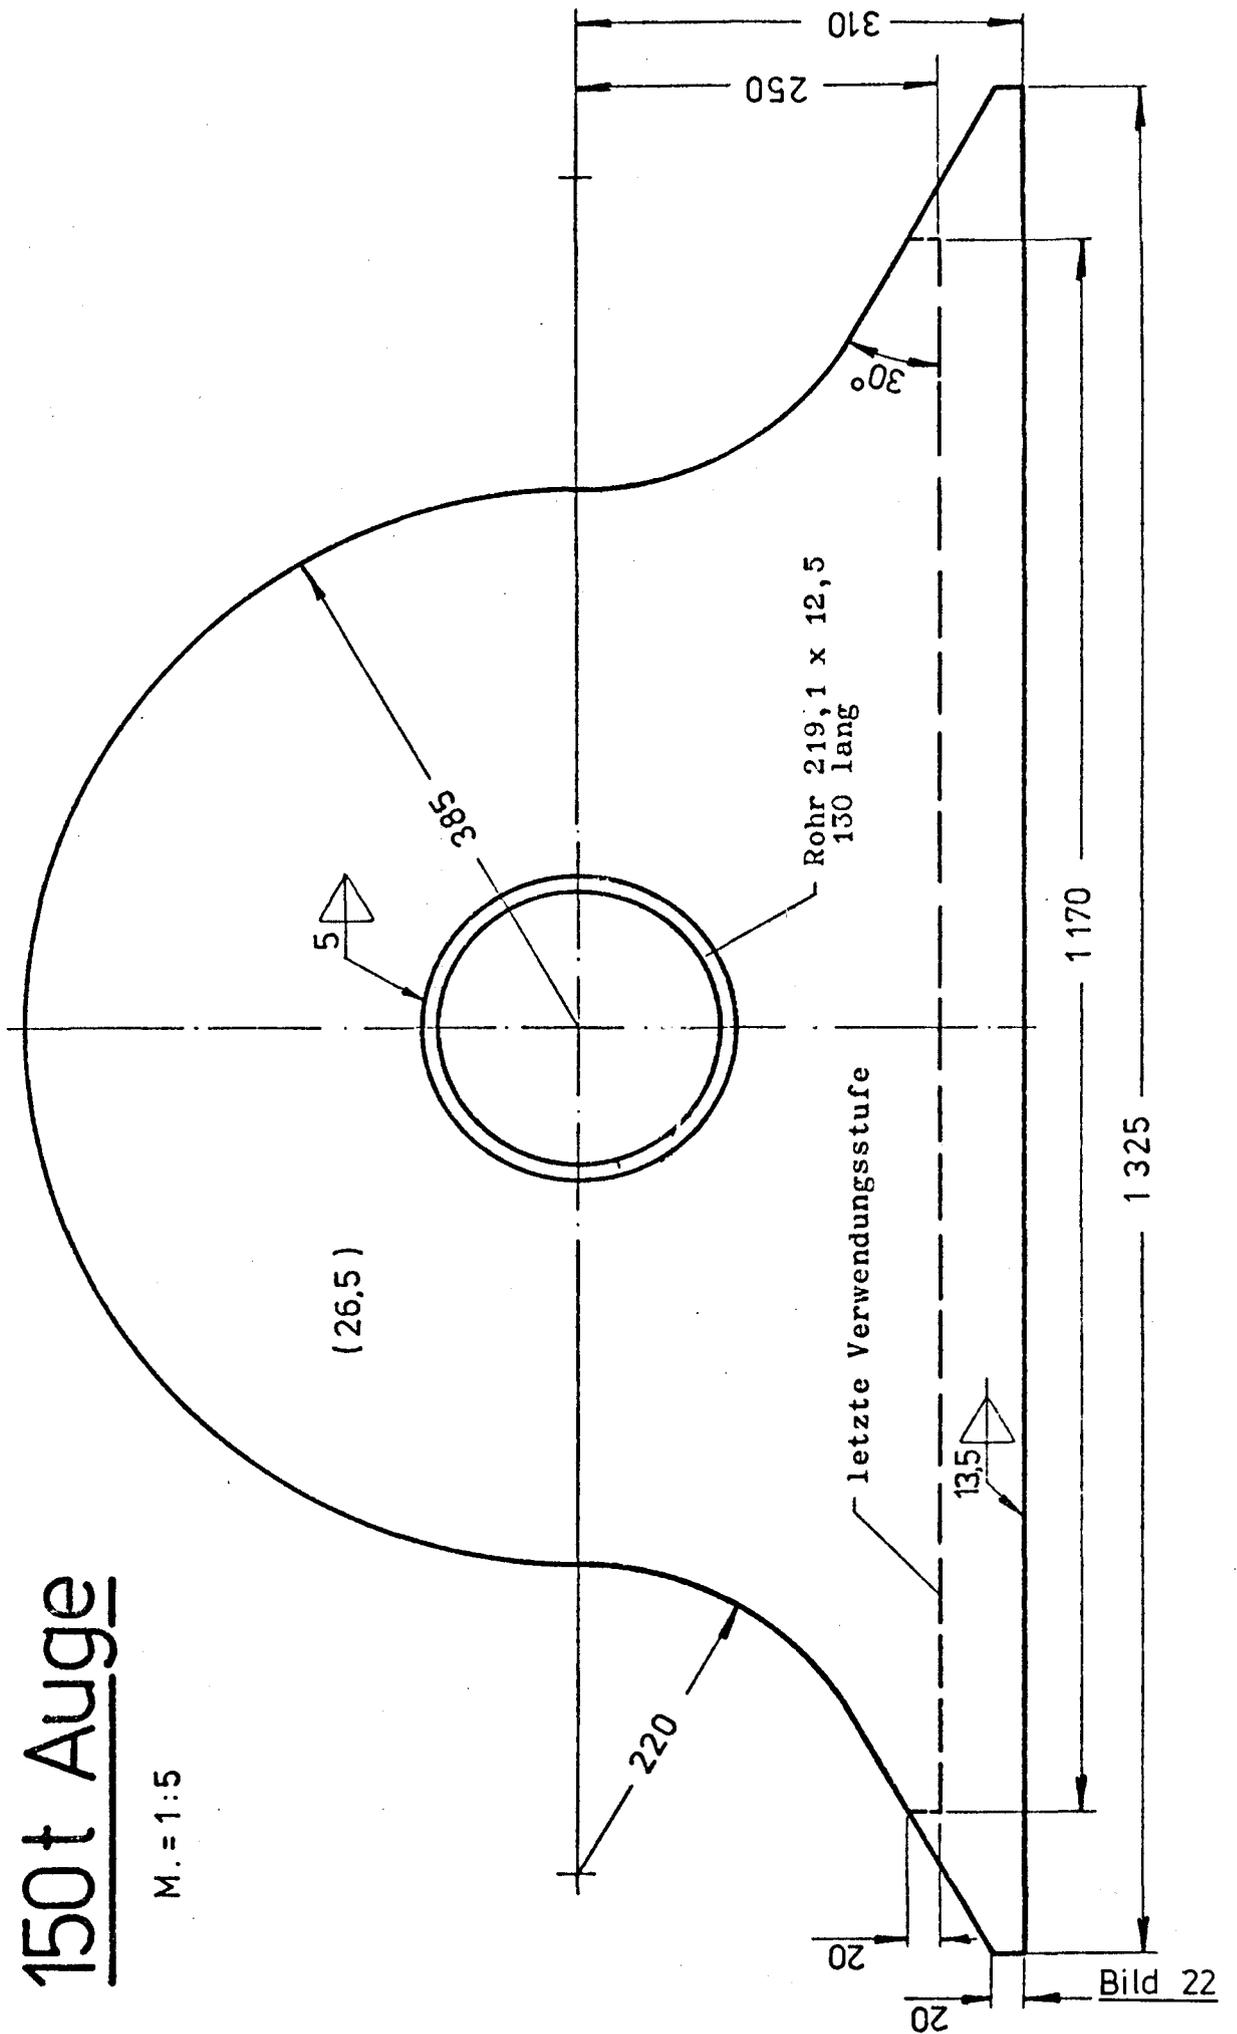
150t Auge

M. = 1:5
